I. ZAMEK WYSOKI W MALBORKU

4.3.2 ZAMEK ŚREDNI W MALBORKU

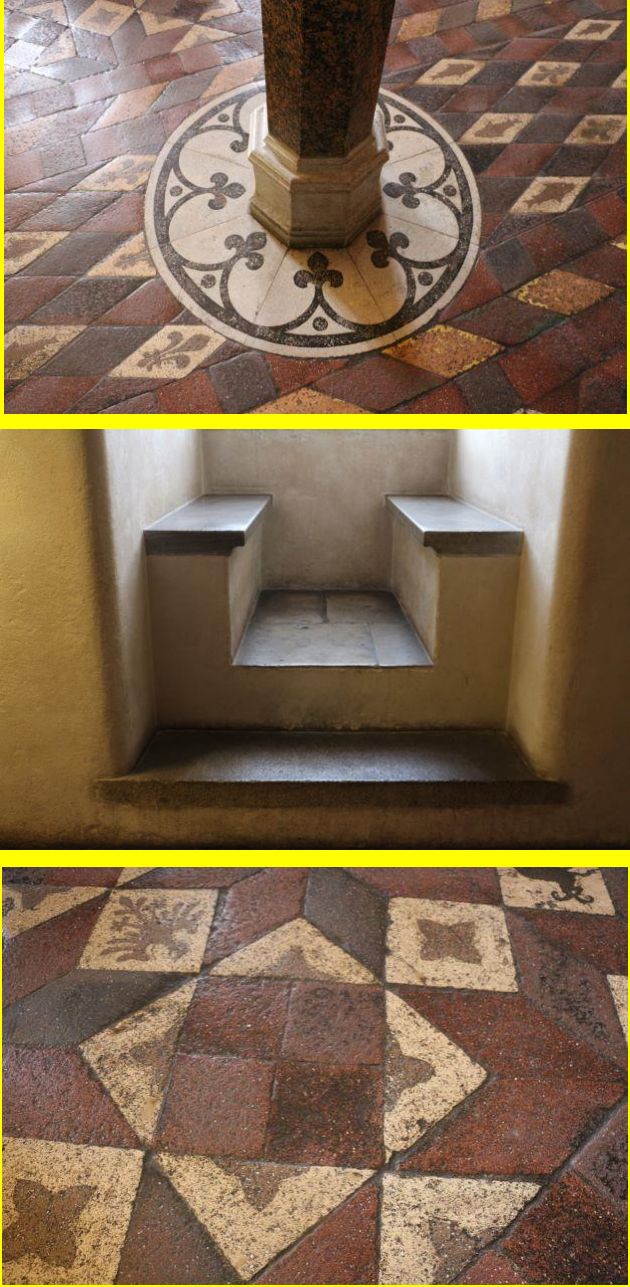
L.p.	Pomieszczenia	pow.(m ²)	zdjęcia
1	<p>IZBA KONWENTU</p> <p>Rodzaj posadzki: ceramiczna, glazurowana</p> <p>Czas: Conrad Steinbrecht</p> <p>Stan obecny: znaczne zabrudzenie, matowa, brak warstwy ochronnej;</p> <p>we wnęce komina posadzka wapienna, starsza, wtórnie użyta – zabrudzona.</p>	164	 
2	<p>REFEKTARZ KONWENTU</p> <p>Rodzaj posadzki: ceramiczna, glazurowana, barwiona w masie.</p> <p>Czas: Conrad Steinbrecht</p> <p>Stan obecny: matowa, warstwa glazurowana mocno wytarta, pozbawiona warstwy ochronnej, w zagłębieniach resztki powłoki ochronnej tworzące ciemne plamy, w narożnikach (miejscach mniej użytkowanych) kolory znacznie żywsze.</p>	297

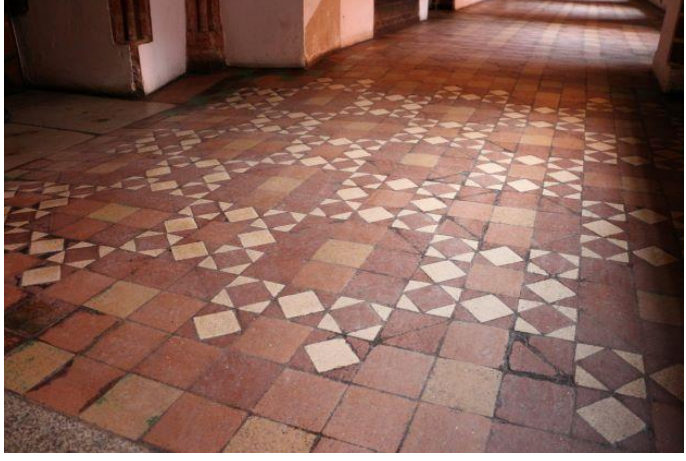
3	<p>UMYWALNIA + SCHODY DO SALI WYSTAW CZASOWYCH</p> <p>Rodzaj posadzki: płytki ceramiczne glazurowane, barwione w masie</p> <p>Czas: Conrad Steinbrecht</p> <p>Stan obecny: warstwa glazurowana mocno wytarta, kwadratowe płytki wyżej położone bardziej wytarte, matowe; kontrastują z niższymi powierzchniami ciemniejszymi;</p> <p>pod umywalnią płytki mniej starte, wewnątrz wnęk duże zabrudzenia;</p> <p>w spoinach nagromadzony brud z resztkami warstwy ochronnej.</p>	70

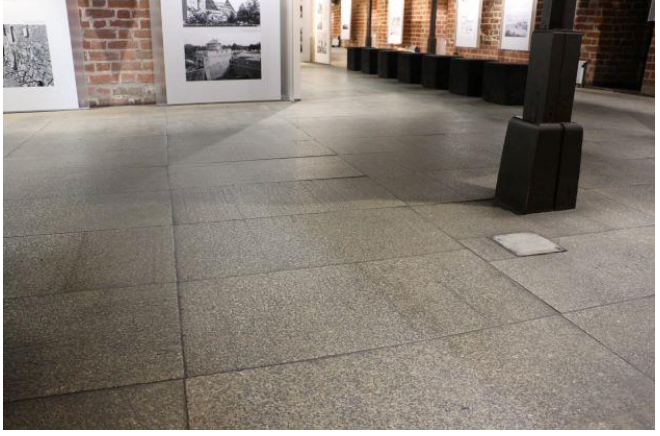
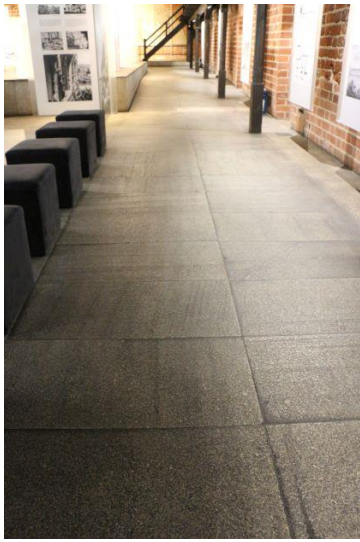
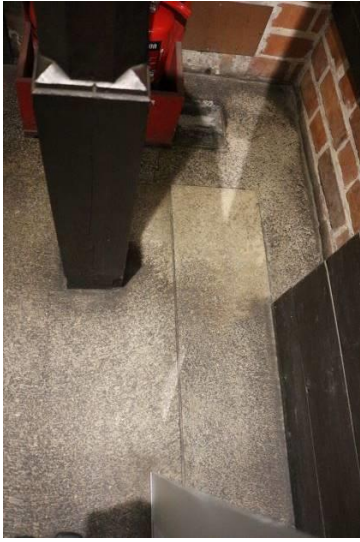
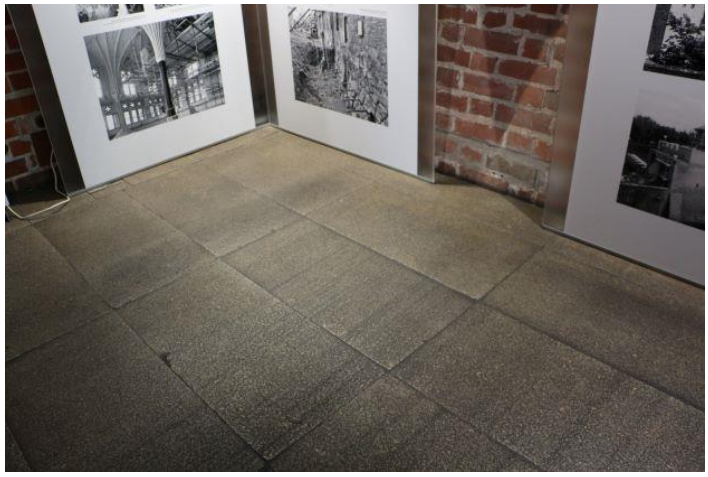
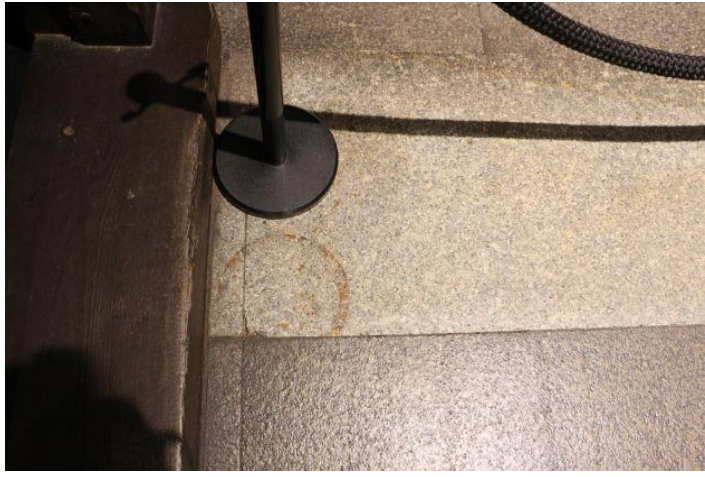
4	<p>DWUKOMINOWA</p> <p>Rodzaj posadzki: płyta granitowa (współczesna), cegła we wnękach i progach.</p> <p>Czas: współczesna (granit)</p> <p>Stan obecny: płyty kamienne brudne, poszarzałe i matowe, kontrast dobrze widoczny w narożnikach; w spoinie południowej niszy, gdzie posadzka ceglana, wystający kabel;</p> <p>warstwa ochronna szerniała;</p> <p>w miejscu postawionych metalowych słupków ślady korozji widoczne na płytach kamiennych;</p> <p>drewniana galeria.</p>	306

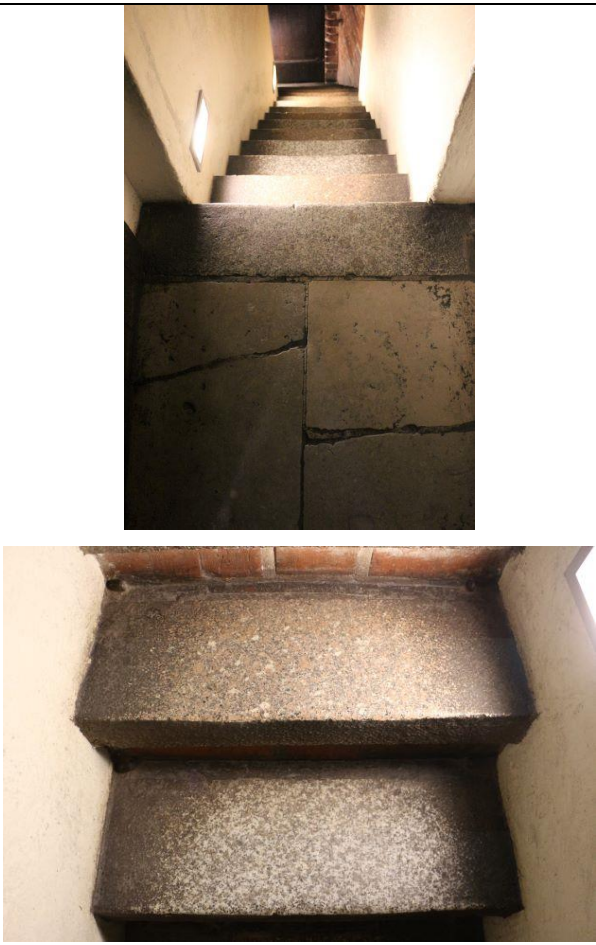
5	<p>SCHODY WIODĄCE Z KRUŻGANKÓW NA II PIĘTRO</p> <p>Rodzaj posadzki: płyta granitowa, cegła w podstopnicy</p> <p>Czas: Conrad Steinbrecht</p> <p>Stan obecny: brud zgromadzony po bokach stopni; posadzki na spocznikach z płyt wapiennych wtórnie użytych</p>	6

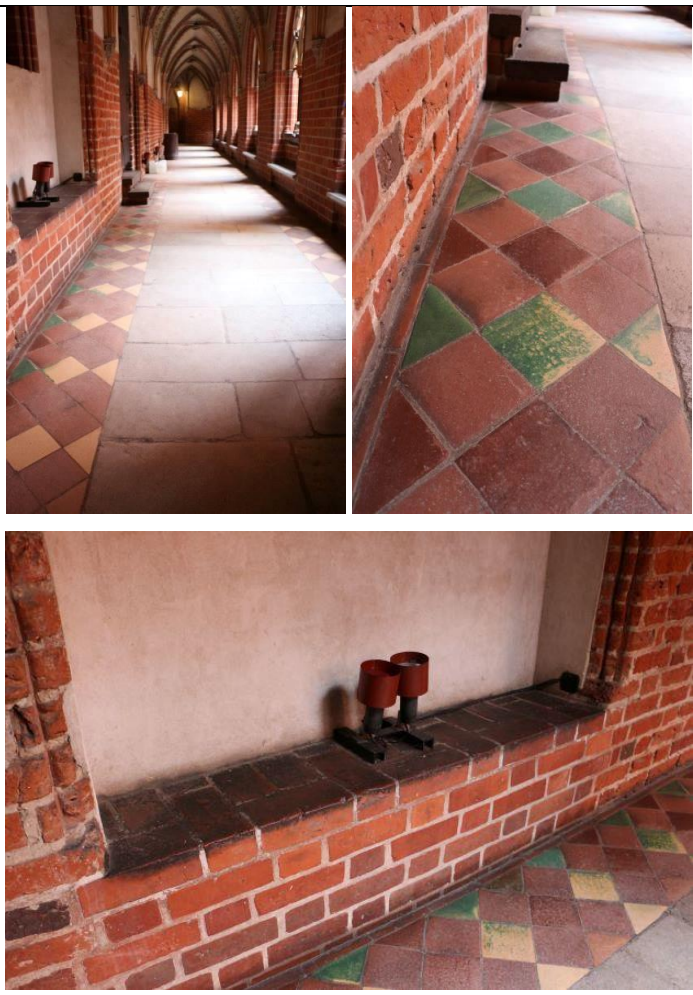
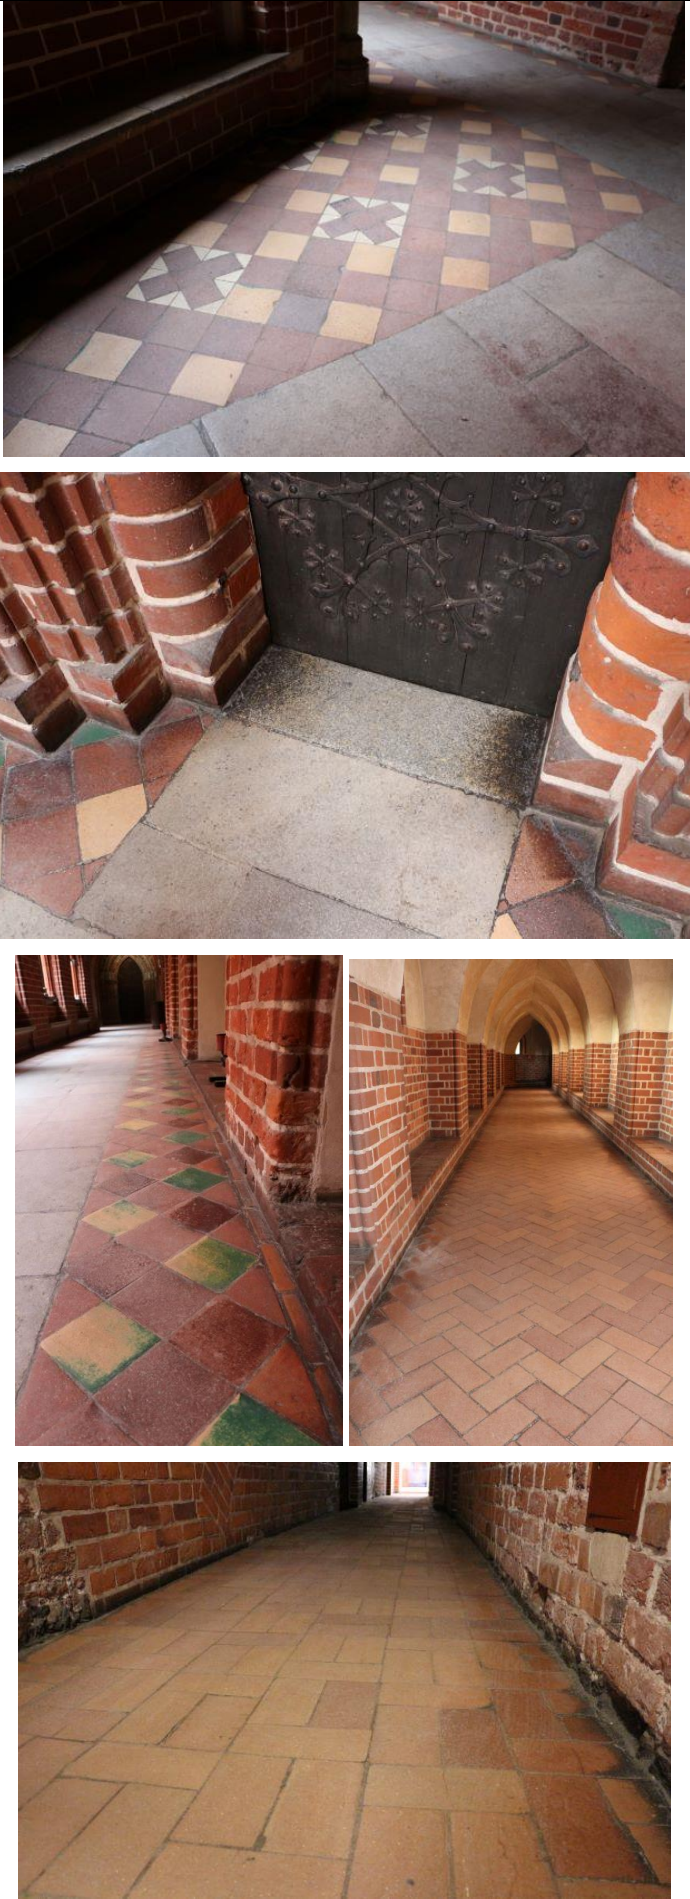
6	<p>KRUŻGANKI + GANEK DO GDANISKA</p> <p>Rodzaj posadzki: ceramiczna, glazurowana, wapień</p> <p>Czas: Conrad Steinbrecht</p> <p>Stan obecny: warstwa glazurowana mocno wytarta, wytarte powierzchnie płytek osadzonych wyżej, warstwa ochronna występuje tylko miejscowo, po bokach jest pociemniała; wapień i ceramika bardzo matowe, wytarte; na parapetach ceglanych wnek pociemniałe warstwy; w narożnikach portali pociemniałe warstwy; na ganku do Gdaniska cegły mocno zmatowione, kontrastują z ciemniejszymi przy krawędziach ścian.</p>	500

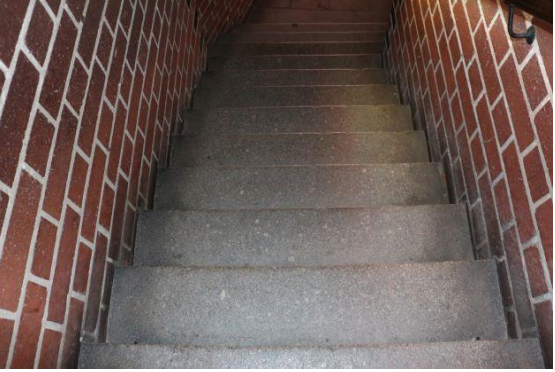
7	<p>SCHODY GŁÓWNE NA I PIĘTRO Rodzaj posadzki: granitowa Czas: Conrad Steinbrecht Stan obecny: stopnie z ciemnymi zabrudzeniami po bokach, wytarte w części centralnej</p>	13

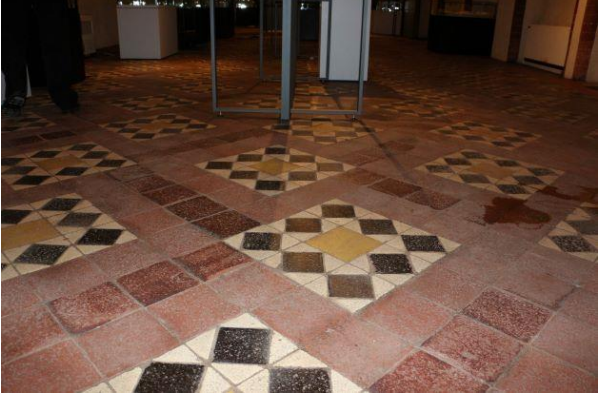
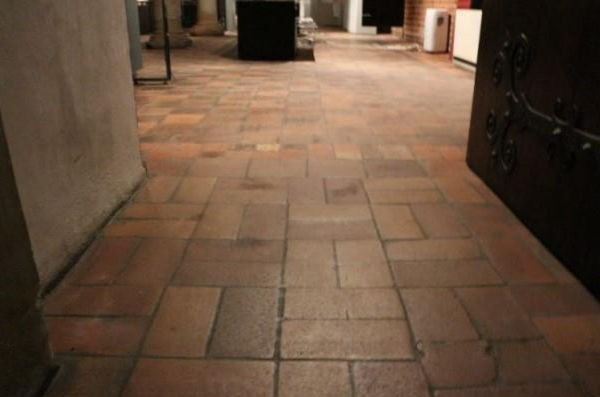
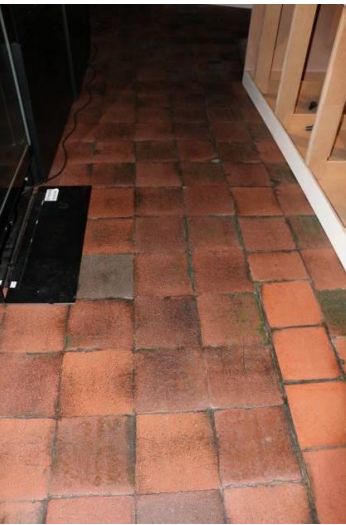
<p>8</p>	<p>DORMITORIA</p> <p>Rodzaj posadzki: ceramiczna, glazurowana Czas: Conrad Steinbrecht Stan obecny: średni, matowa, szara; warstwa glazurowana mocno wytarta, zabrudzenia w spoinach.</p>	<p>445</p>

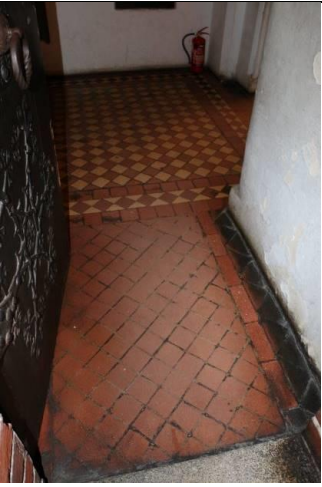
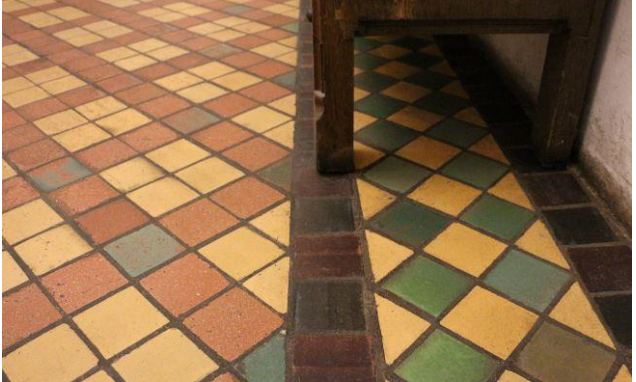
<p>9</p>	<p>KOMNATKI</p> <p>Rodzaj posadzki: ceramiczna, glazurowana Czas: Conrad Steinbrecht Stan obecny: w I pomieszczeniu ceglane płytki matowe, wytarte, pod ścianami pociemniałe; skarbiec odgradzony od ruchu turystycznego, ale wymaga odświeżenia; trakt turystyczny w II i III komnatce matowy, wytarty, kontrastujący z intensywną kolorystyką posadzek przestrzeni poza trasą; w ostatniej komnatce zaciemnienie w spoinach, brud w zagłębieniach i rogach płytek; w pomieszczeniu magazynowym (komnatka poza traktem turystycznym) dobrze zachowane glazurowane płytki wymagające bieżącego zabezpieczenia.</p>	<p>180</p>

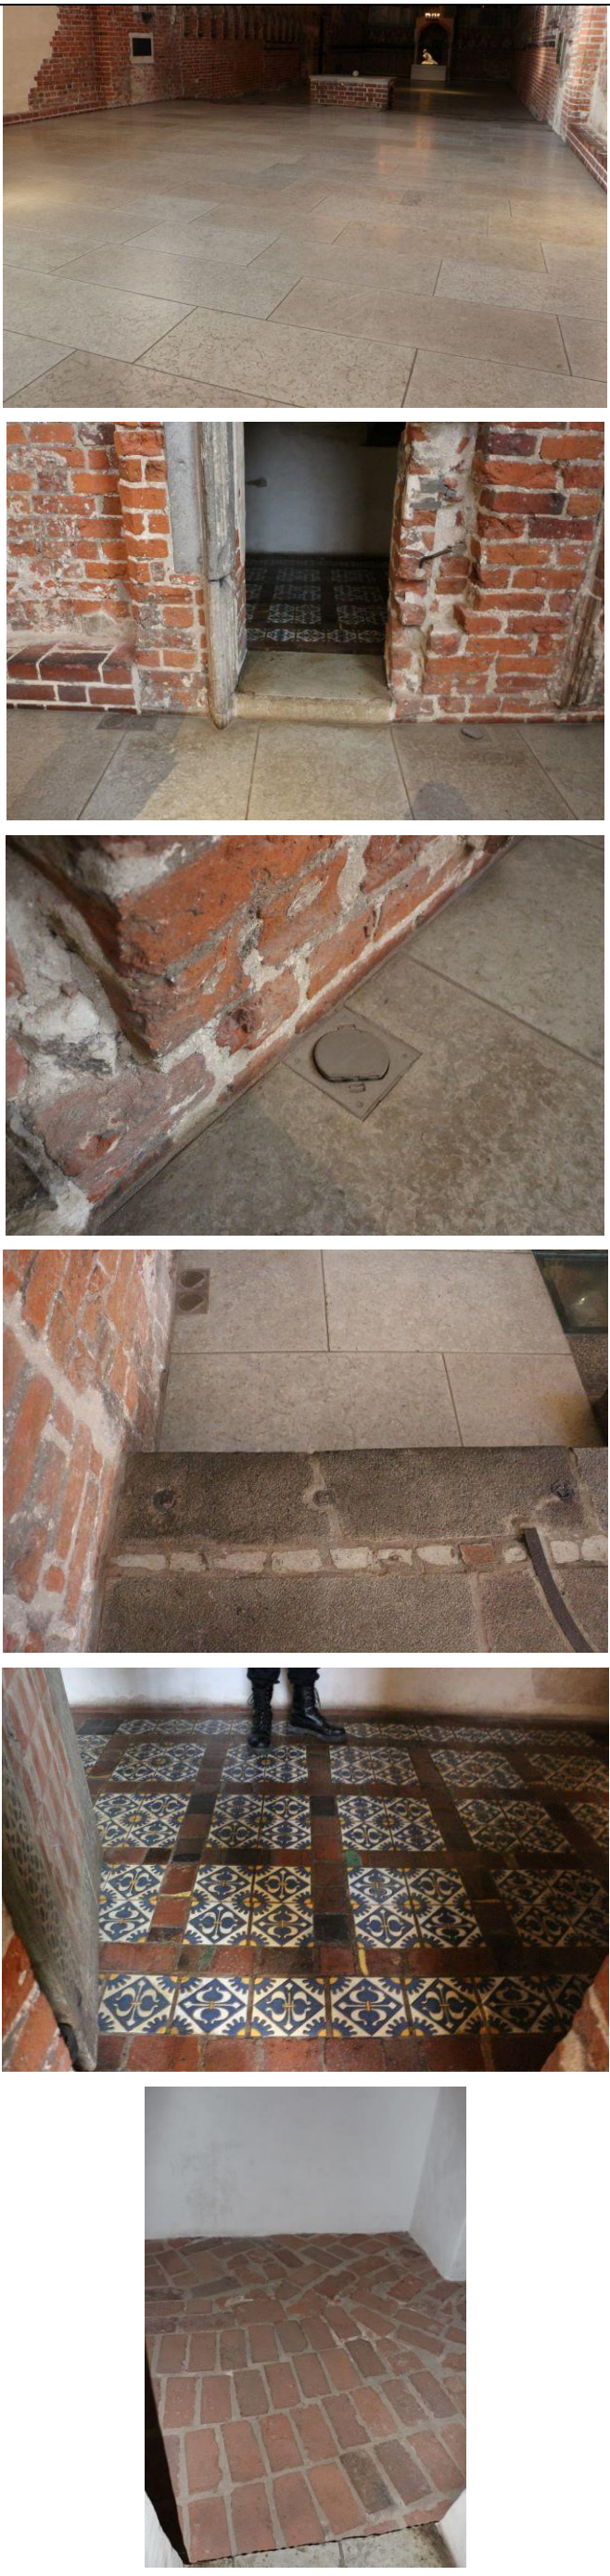
<p>11</p>	<p>KOŚCIÓŁ NMP</p> <p>Rodzaj posadzki: wapień; w zakrystiach prezbiterium ceramiczna glazurowana i ceglana</p> <p>Czas: współczesna w zakrystiach prezbiterium – Steinbrecht (ceramiczna glazurowana), średniowieczna, uzupełniana w 2015 (ceglana)</p> <p>Stan obecny: dobry, lekki połysk; stopniowe zabrudzenia osadzają się przy krawędziach ścian; gniazda opraw wykorzystywane w ramach wystaw czasowych należy zabezpieczyć w przypadku czyszczenia maszynowego; stopnie z zachowanego historycznego materiału znacznie zabrudzone; posadzki w zakrystiach w prezbiterium (ceramiczna glazurowana i ceglana) zachowane w dobrym stanie.</p>	<p>500</p>

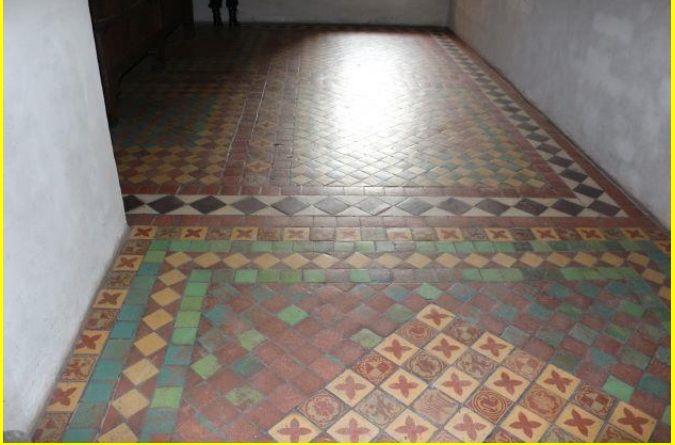
12	<p>ZAKRYSTIA KOŚCIOŁA NMP</p> <p>Rodzaj posadzki: ceramiczna, glazurowana</p> <p>Czas: Conrad Steinbrecht</p> <p>Stan obecny: płytki zmatowione i poszarzałe, najbardziej w strefie ciągu komunikacji, przy drzwiach, warstwa glazurowana mocniej wytarta na wejściu</p>	24

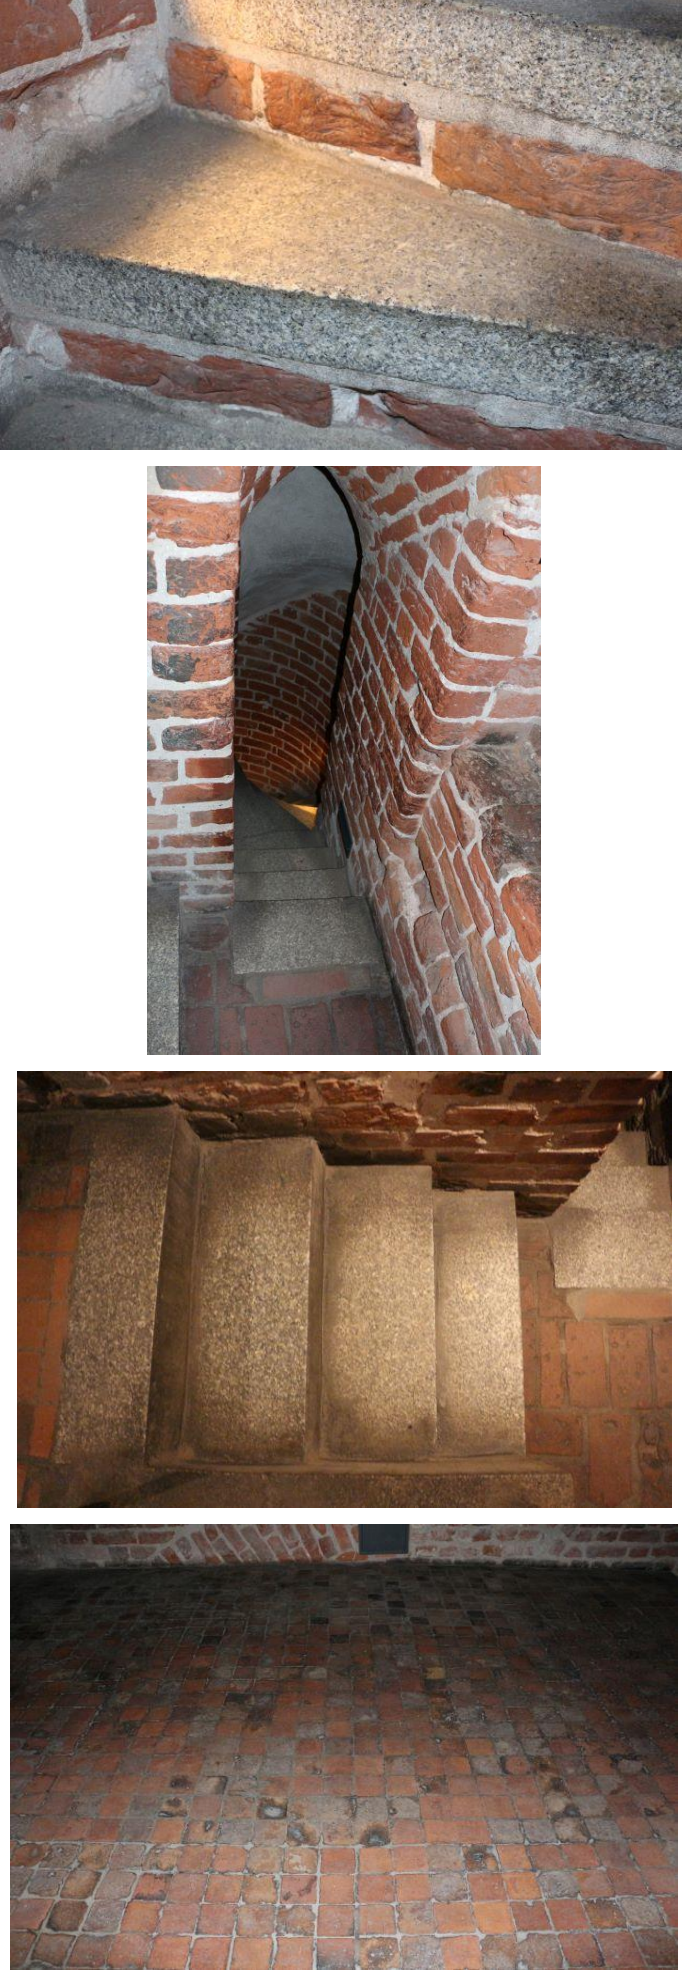
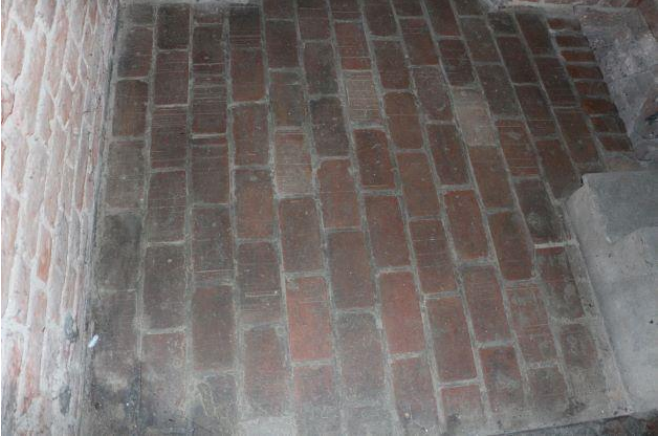
13	<p>KLATKA SCHODOWA WIODĄCA Z ZAKRYSTII DO SALI WYSTAW CZASOWYCH (w wieży głównej)</p> <p>Rodzaj posadzki: granitowa, ceramiczna, ceglana</p> <p>Czas: Conrad Steinbrecht</p> <p>Stan obecny: kamienne stopnie poszarzałe, brudne po bokach, pod ścianami; posadzka ceramiczna znacznie przetarta, z brudnymi plamami, zabrudzenia zwłaszcza w spoinach i zagłębieniach</p>	33

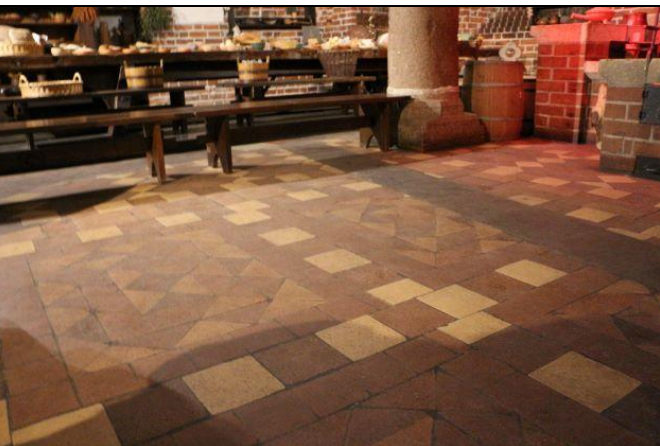
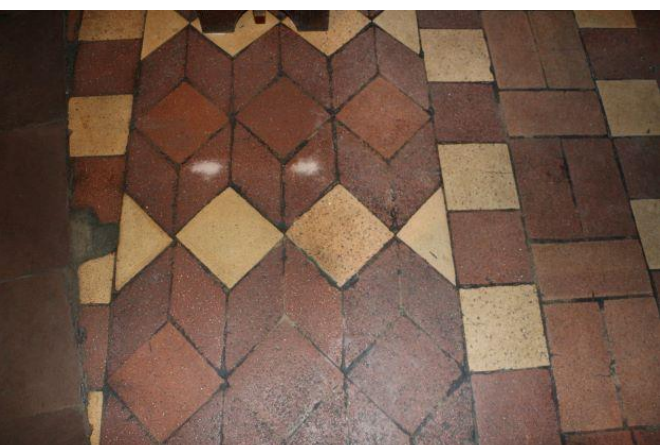
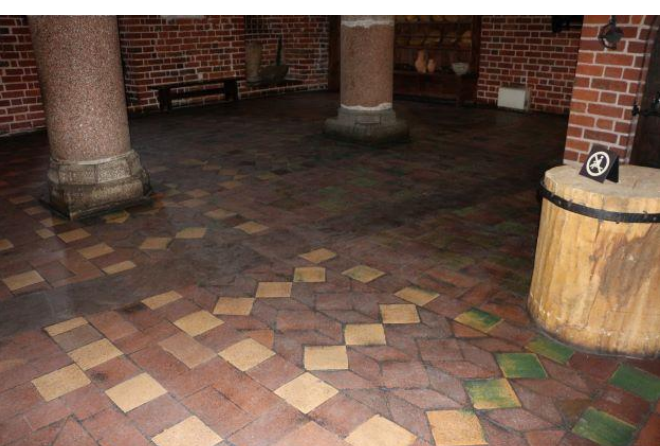
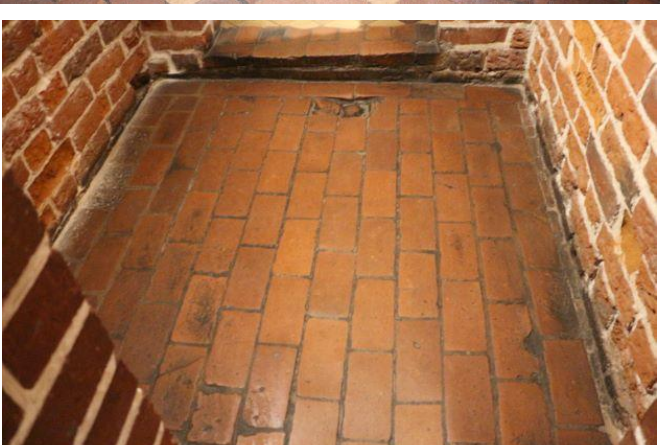
15	<p>KUCHNIA</p> <p>Rodzaj posadzki: ceramiczna, glazurowana, wapienna</p> <p>Czas: Conrad Steinbrecht</p> <p>Stan obecny: matowe, przetarte, poszarzałe; glazura mocno wytarta,</p> <p>wyraźny kontrast między strefą ruchu turystycznego w stosunku do strefy poza ruchem (granica ławek, stołu); zabrudzenia w spoinach i zagłębieniach;</p>	167

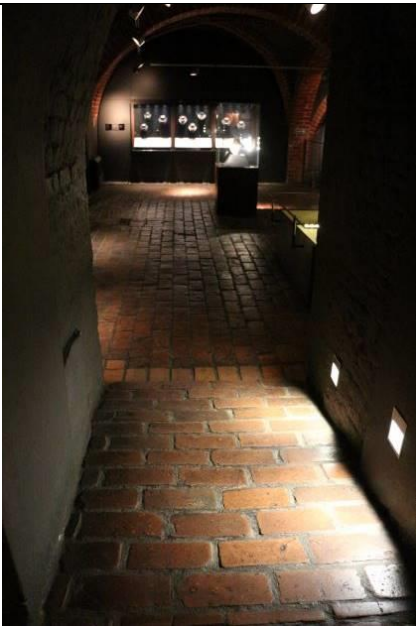
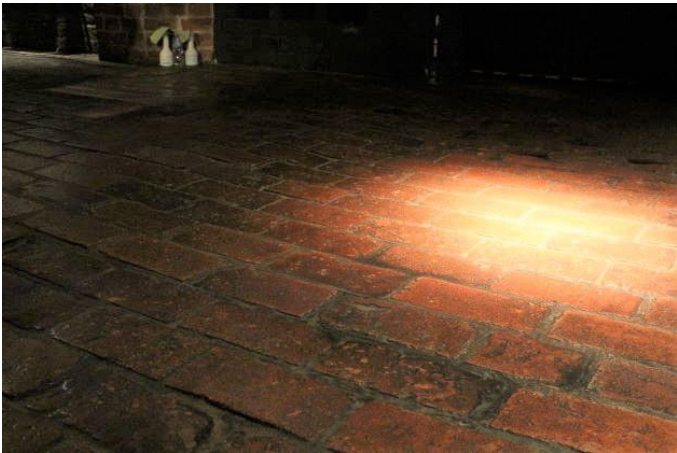
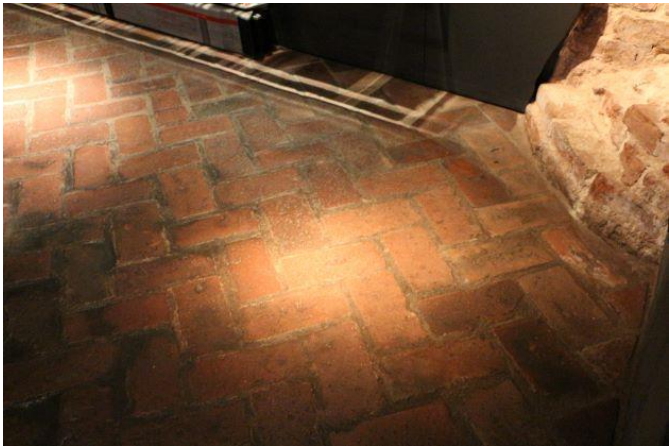
<p>42 SALA NAROŻNA PRZY HALABARDZIE</p> <p>Rodzaj posadzki: ceglana</p> <p>Czas: Conrad Steinbrecht, współczesna</p> <p>Stan obecny: ciemne plamy, pozostałości preparatu; zabrudzenia i ubytki w spoinach</p>	<p>114</p>

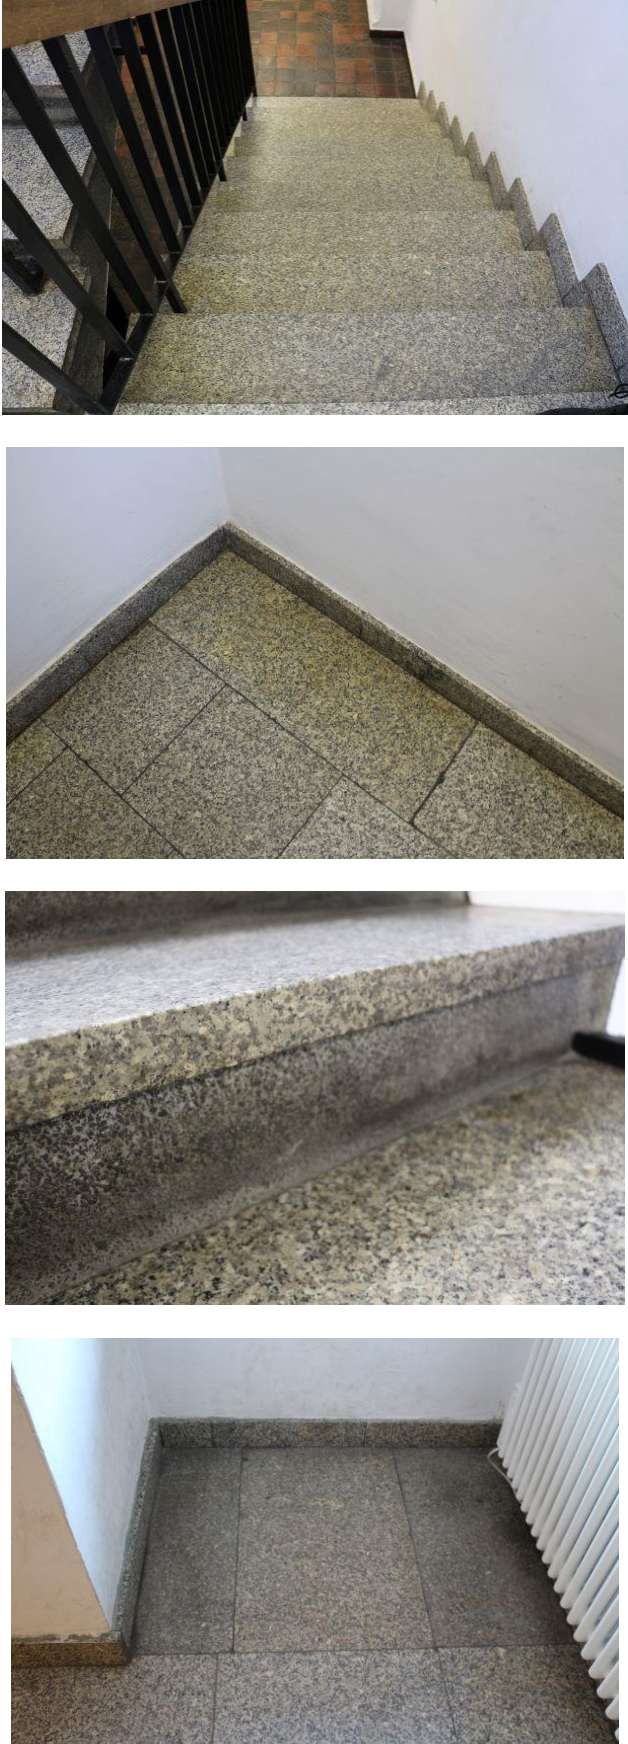
<p>44</p>	<p>GLÓWNA KLATKA SCHODOWA</p> <p>Rodzaj posadzki: granitowa</p> <p>Czas: współczesna</p> <p>Stan obecny: kamień poźółkły; przyczerzenia w narożnikach stopnic i podstopnic</p>	<p>70</p>

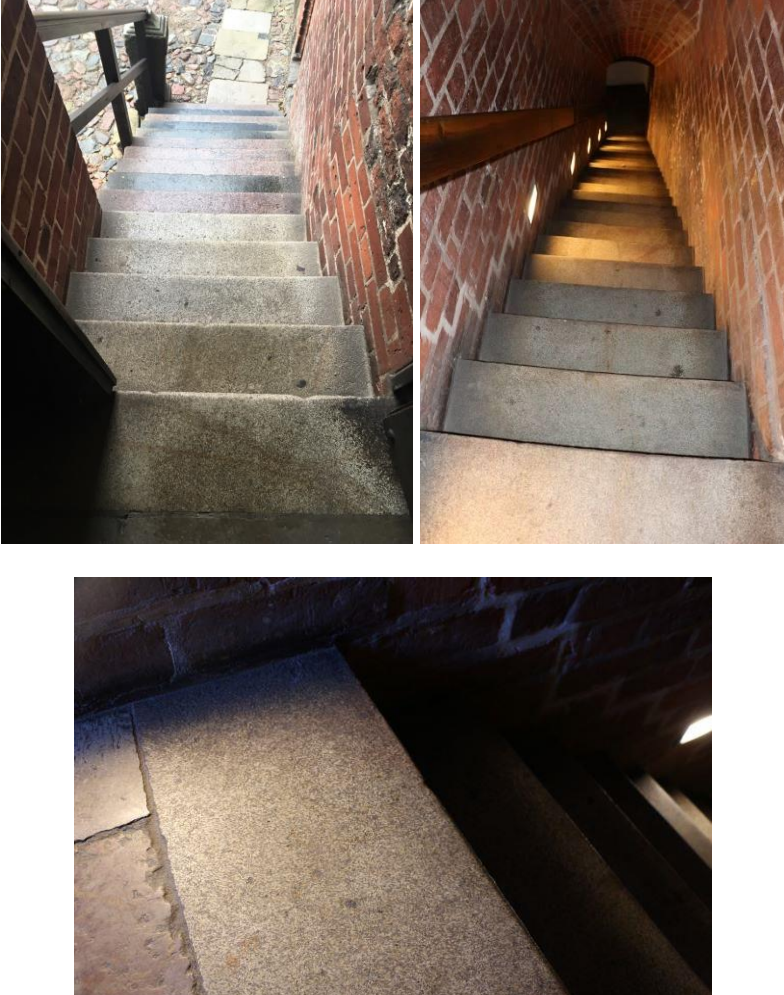
<p>45</p>	<p>KLATKA SCHODOWA „POD DĘBEM”</p> <p>Rodzaj posadzki: granitowa</p> <p>Czas: Conrad Steinbrecht</p> <p>Stan obecny: stopnie matowe, po bokach zabrudzone</p>	<p>11</p>
