DOKUMENTACJA STANU POSADZEK NA ZAMKU WYSOKIM I ŚREDNIM MUZEUM ZAMKOWEGO W MALBORKU

I. ZAMEK WYSOKI W MALBORKU

4.3.2 ZAMEK ŚREDNI W MALBORKU

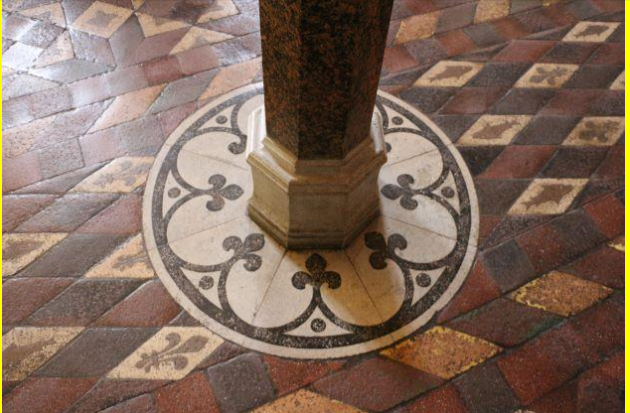
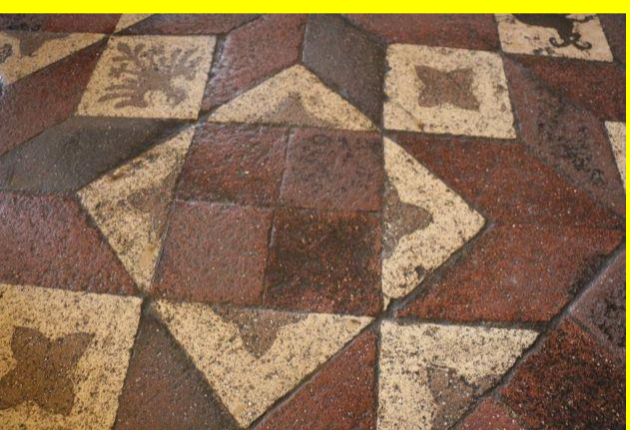
L.p.	Nazwa pomieszczenia i opis stanu zachowania	pow.(m ²)	Zdjęcia
1	<p>IZBA KONWENTU</p> <p>Rodzaj posadzki: ceramiczna, glazurowana Czas: Conrad Steinbrecht Stan obecny: znaczne zabrudzenie, matowa, brak warstwy ochronnej; we wnętrzu komina posadzka wapienna, starsza, wtórnie użyta – zabrudzona.</p>	164	 
2	<p>REFEKTARZ KONWENTU</p> <p>Rodzaj posadzki: ceramiczna, glazurowana, barwiona w masie. Czas: Conrad Steinbrecht Stan obecny: matowa, warstwa glazurowana mocno wytarta, pozbawiona warstwy ochronnej, w zagłębieniach resztki powłoki ochronnej tworzące ciemne plamy, w narożnikach (miejscach mniej użytkowanych) kolory znacznie żywsze.</p>	297

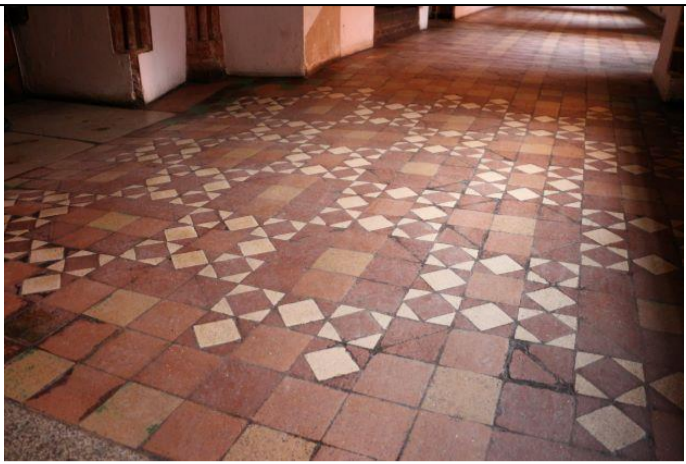
<p>3 UMYWALNIA + SCHODY DO SALI WYSTAW CZASOWYCH</p> <p>Rodzaj posadzki: płytki ceramiczne glazurowane, barwione w masie</p> <p>Czas: Conrad Steinbrecht</p> <p>Stan obecny: warstwa glazurowana mocno wytarta, kwadratowe płytki wyżej położone bardziej wytarte, matowe; kontrastują z niższymi powierzchniami ciemniejszymi; pod umywalnią płytki mniej starte, wewnątrz wnek duże zabrudzenia; w spoinach nagromadzony brud z resztkami warstwy ochronnej.</p>	70

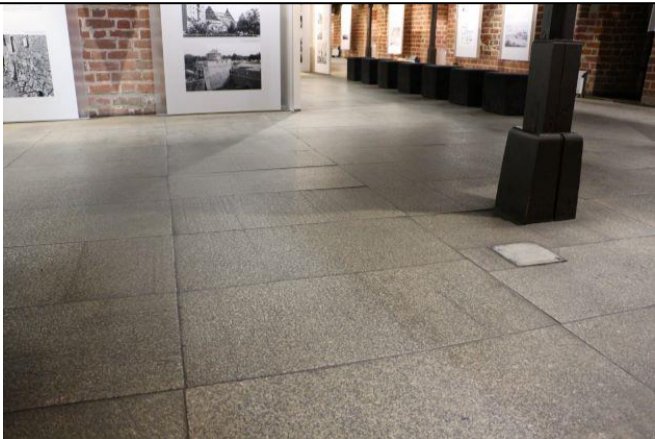
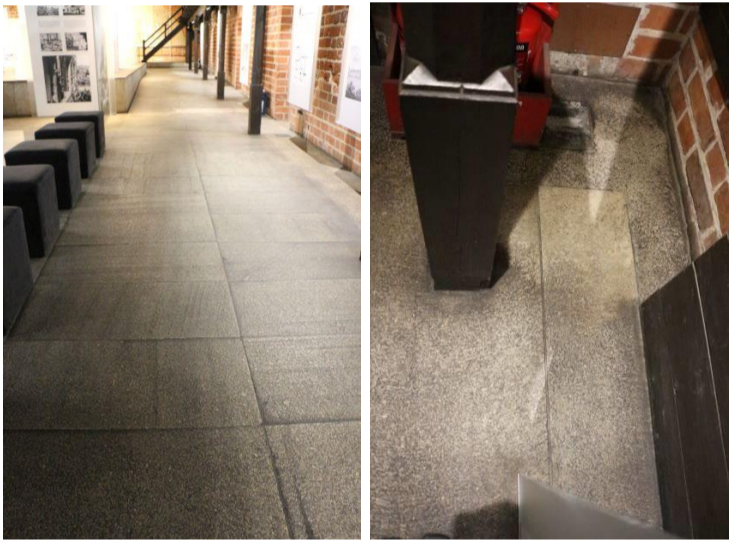
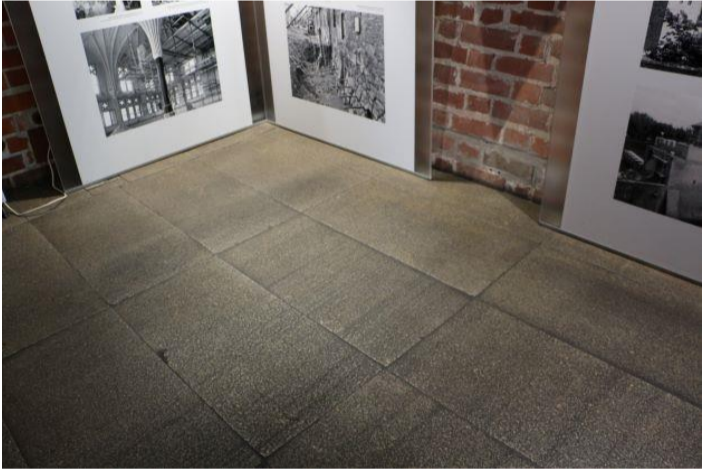
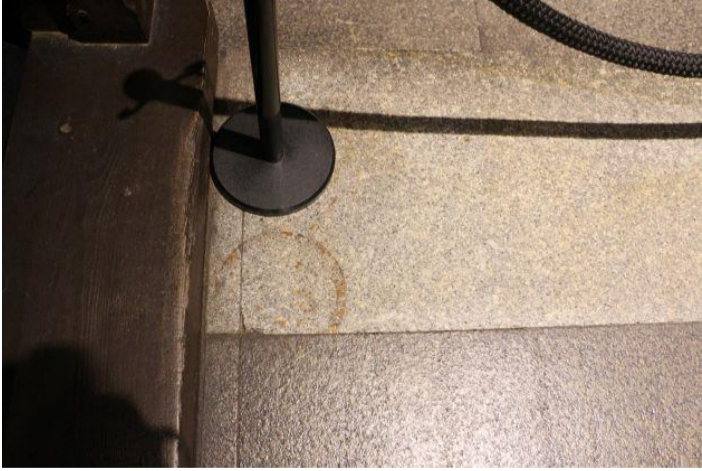
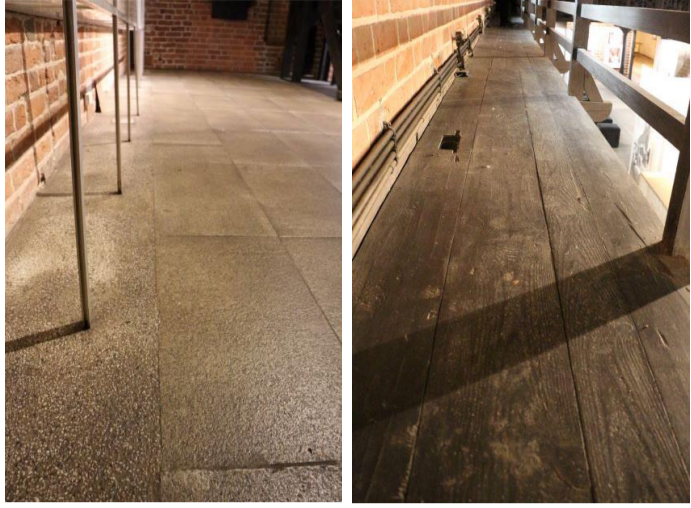
<p>4</p>	<p>DWUKOMINOWA</p> <p>Rodzaj posadzki: płyta granitowa (współczesna), cegła we wnękach i progach. Czas: współczesna (granit) Stan obecny: płyty kamienne brudne, poszarzałe i matowe, kontrast dobrze widoczny w narożnikach; w spoinie południowej niszy, gdzie posadzka ceglana, wystający kabel; warstwa ochronna szerniała; w miejscu postawionych metalowych słupków ślady korozji widoczne na płytach kamiennych;drewniana galeria.</p>	<p>306</p>

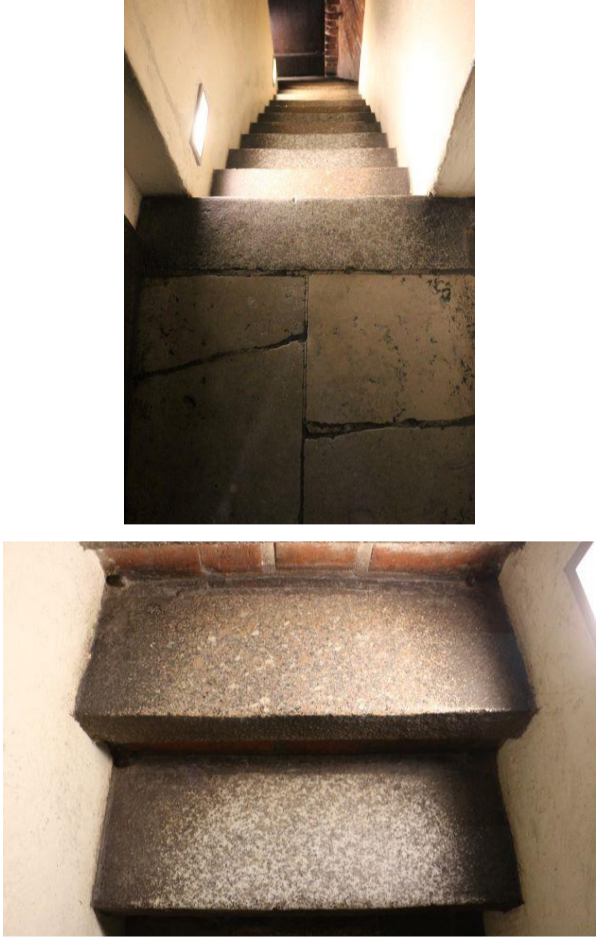
<p>5</p>	<p>SCHODY WIODĄCE Z KRUŻGANKÓW NA II PIĘTRO Rodzaj posadzki: płyta granitowa, cegła w podstopnicy Czas: Conrad Steinbrecht Stan obecny: brud zgromadzony po bokach stopni; posadzki na spocznikach z płyt wapiennych wtórnie użytych</p>	<p>6</p>

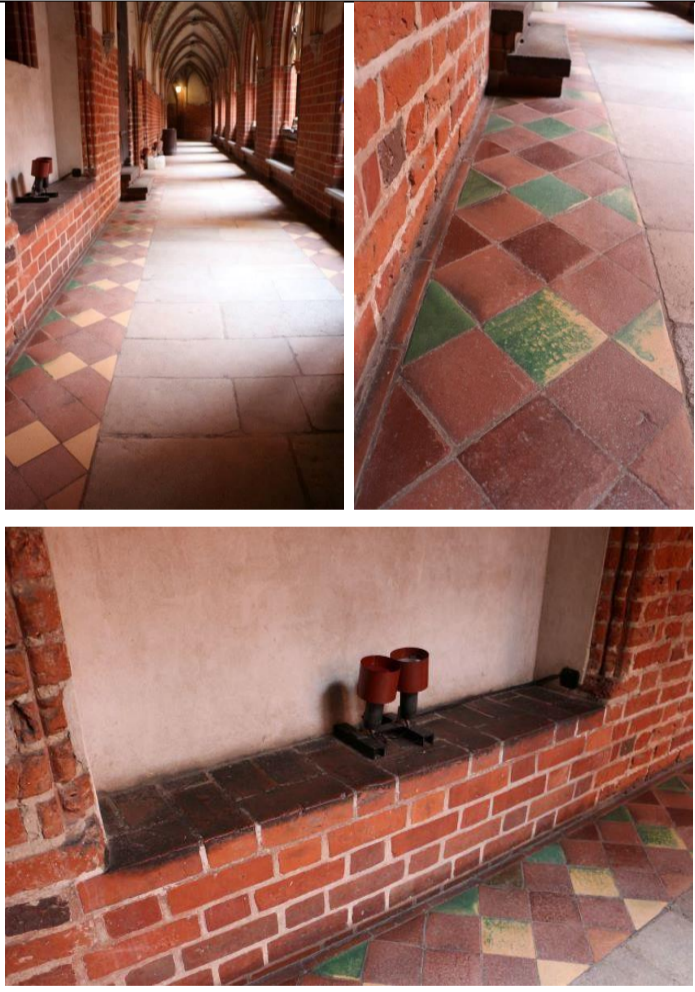
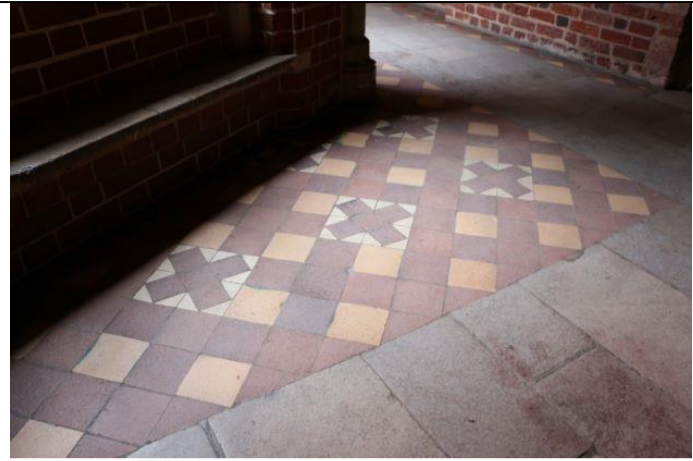
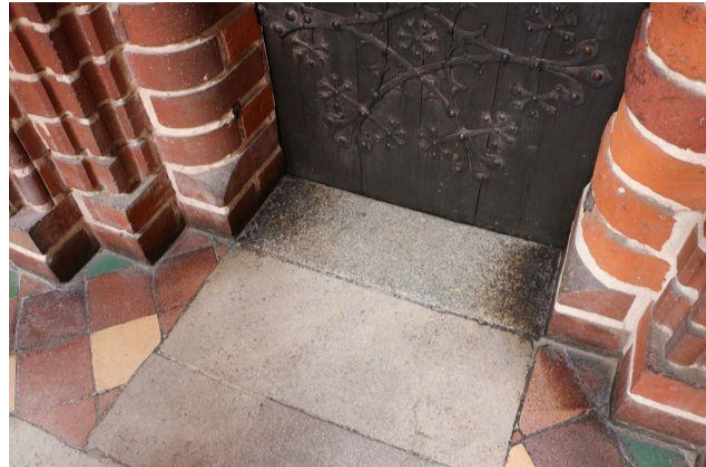
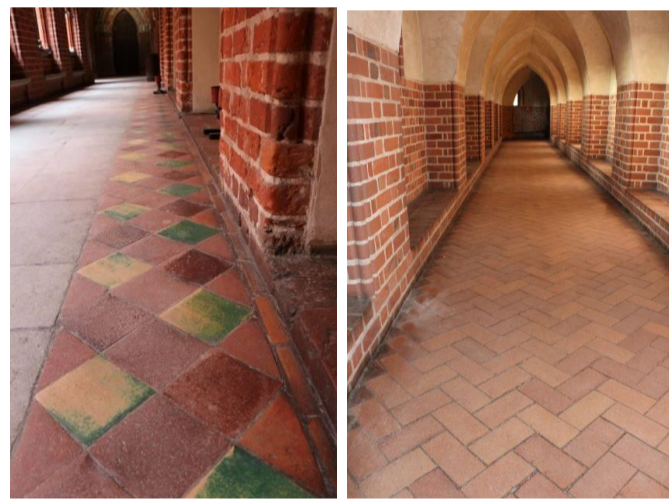
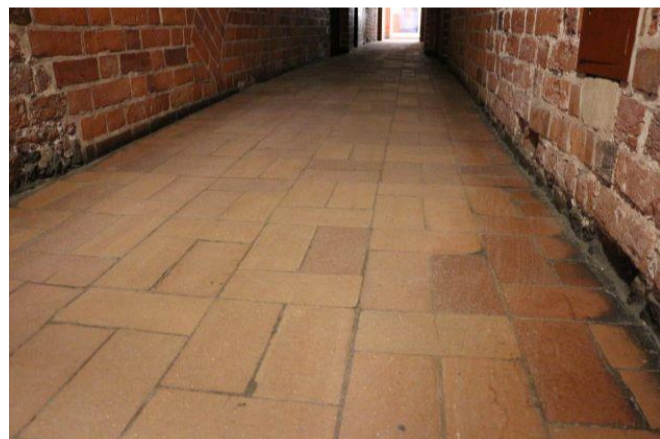
<p>6</p>	<p>KRUŻGANKI + GANEK DO GDANISKA Rodzaj posadzki: ceramiczna, glazurowana, wapień Czas: Conrad Steinbrecht Stan obecny: warstwa glazurowana mocno wytarta, wytarte powierzchnie płytek osadzonych wyżej, warstwa ochronna występuje tylko miejscowo, po bokach jest pociemniała; wapienie i ceramika bardzo matowe, wytarte; na parapetach ceglanych wnek pociemniałe warstwy; w narożnikach portali pociemniałe warstwy; na ganku do Gdaniska cegły mocno zmatowione, kontrastują z ciemniejszymi przy krawędziach ścian.</p>	<p>500</p>

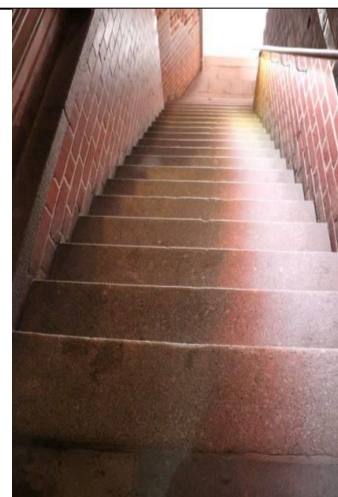
13

Rodzaj posadzki: granitowa
 Czas: Conrad Steinbrecht
 Stan obecny: stopnie z ciemnymi
 zabrudzeniami po bokach, wytarte w części
 centralnej

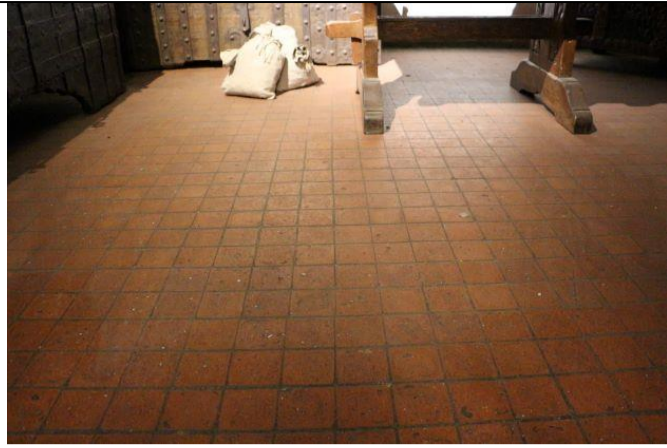
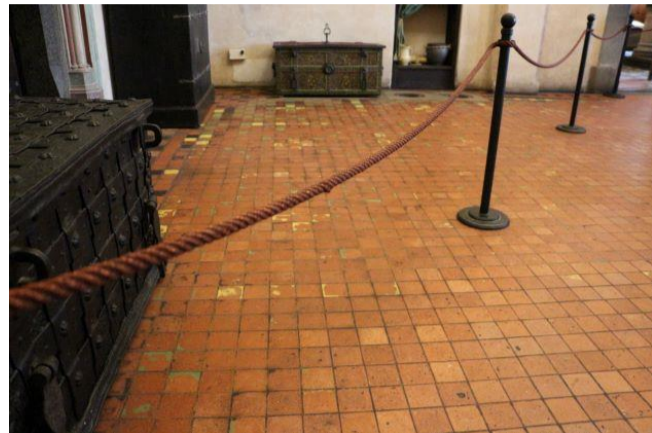
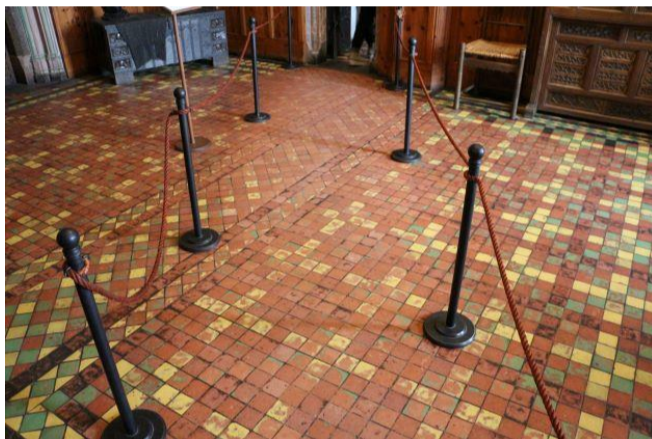
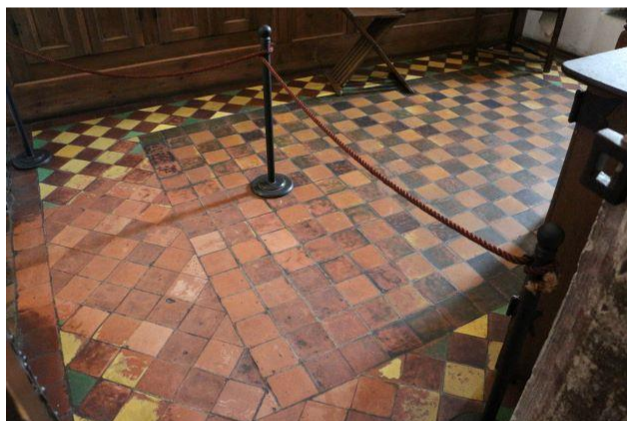
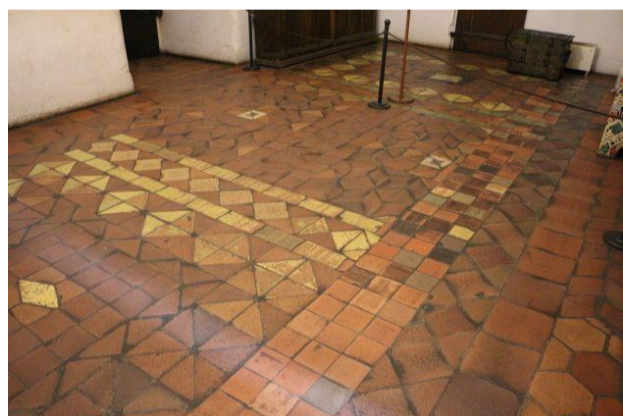
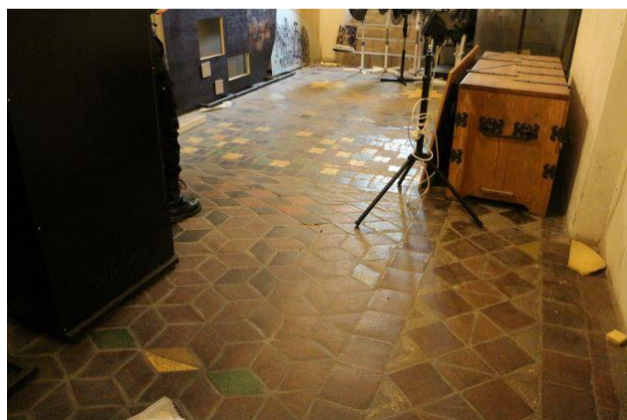
<p>8</p>	<p>DORMITORIA Rodzaj posadzki: ceramiczna, glazurowana Czas: Conrad Steinbrecht Stan obecny: średni, matowa, szara; warstwa glazurowana mocno wytarta, zabrudzenia w spoinach.</p>	<p>445</p>	     
<p>9</p>	<p>KOMNATKI Rodzaj posadzki: ceramiczna, glazurowana Czas: Conrad Steinbrecht Stan obecny: w I pomieszczeniu ceglane płytki matowe, wytarte, pod ścianami pociemniałe; skarbiec odgradzony od ruchu turystycznego, ale wymaga odświeżenia; trakt turystyczny w II i III komnatce matowy, wytarty, kontrastujący z intensywną kolorystyką posadzek przestrzeni poza trasą; w ostatniej komnatce zaciemnienie w spoinach, brud w zagłębieniach i rogach płytek; w pomieszczeniu magazynowym (komnatka poza traktem turystycznym) dobrze zachowane glazurowane płytki wymagające bieżącego zabezpieczenia.</p>	<p>180</p>

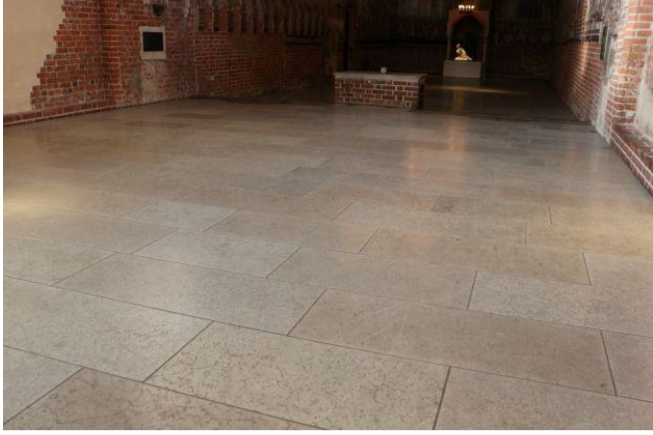
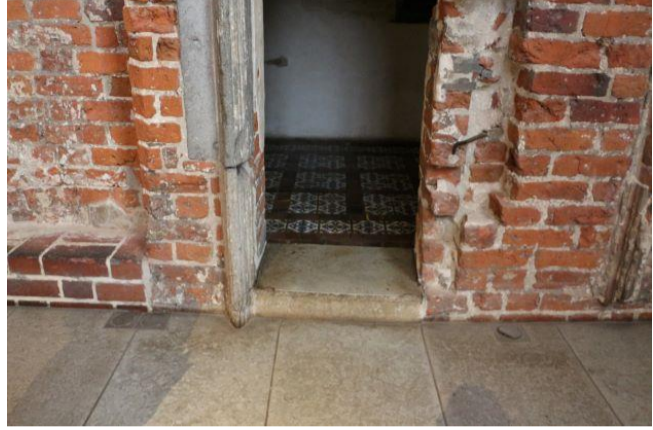
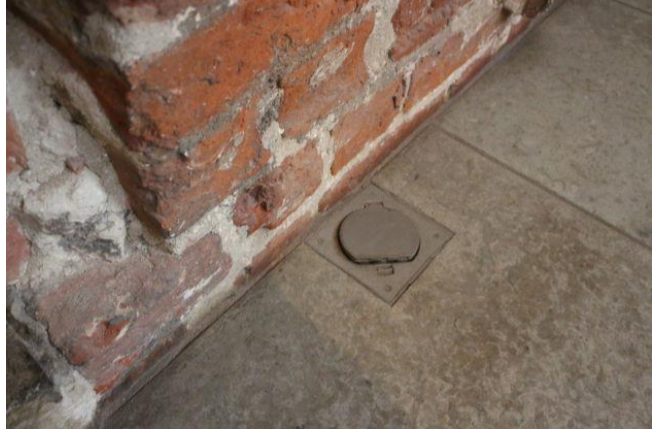
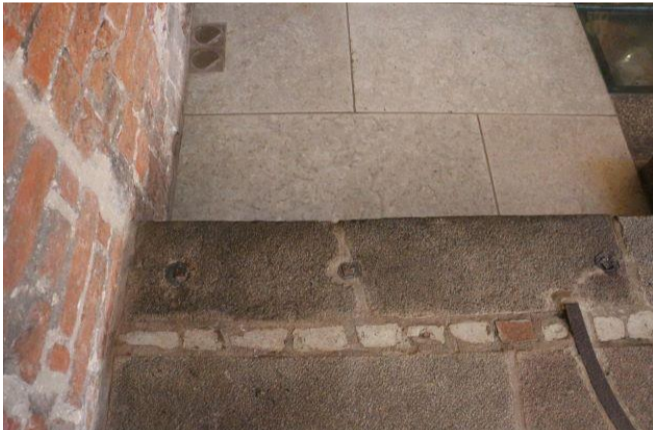
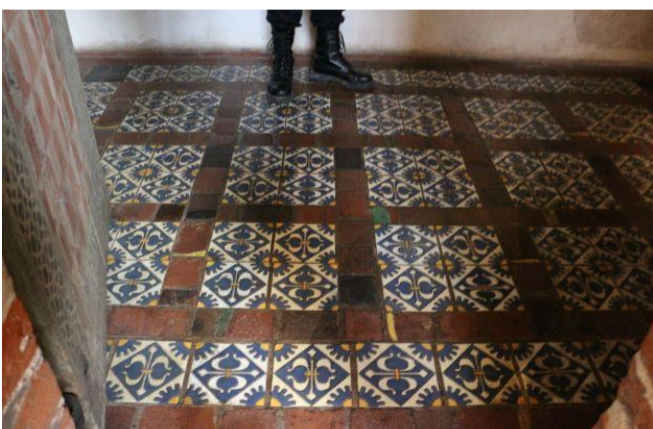
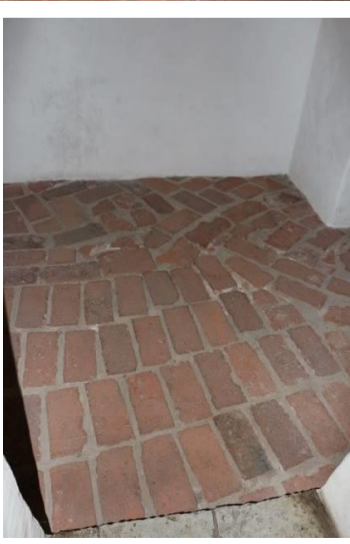
<p>11</p>	<p>KOŚCIÓŁ NMP</p> <p>Rodzaj posadzki: wapień; w zakrystiach prezbiterium ceramiczna glazurowana i ceglana</p> <p>Czas: współczesna w zakrystiach prezbiterium – Steinbrecht (ceramiczna glazurowana), średniowieczna, uzupełniana w 2015 (ceglana)</p> <p>Stan obecny: dobry, lekki połysk; stopniowe zabrudzenia osadzają się przy krawędziach ścian; gniazda opraw wykorzystywane w ramach wystaw czasowych należy zabezpieczyć w przypadku czyszczenia maszynowego; stopnie z zachowanego historycznego materiału znacznie zabrudzone; posadzki w zakrystiach w prezbiterium (ceramiczna glazurowana i ceglana) zachowane w dobrym stanie.</p>	<p>500</p>

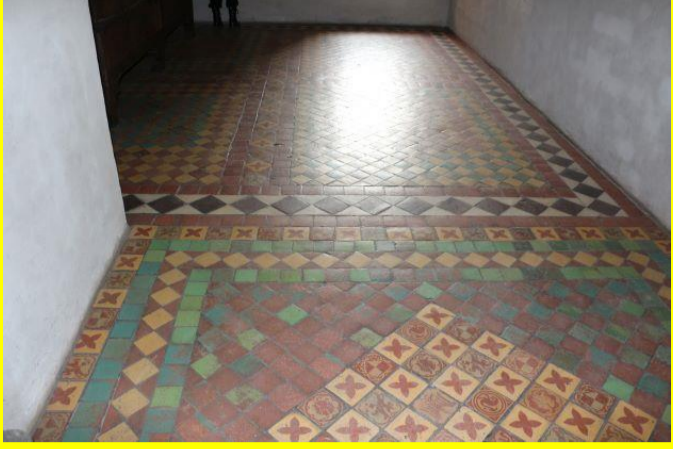
<p>12</p>	<p>ZAKRYSTIA KOŚCIOŁA NMP</p> <p>Rodzaj posadzki: ceramiczna, glazurowana</p> <p>Czas: Conrad Steinbrecht</p> <p>Stan obecny: płytki zmatowione i poszarzałe, najbardziej w strefie ciągu komunikacji, przy drzwiach, warstwa glazurowana mocniej wytarta na wejściu</p>	<p>24</p>

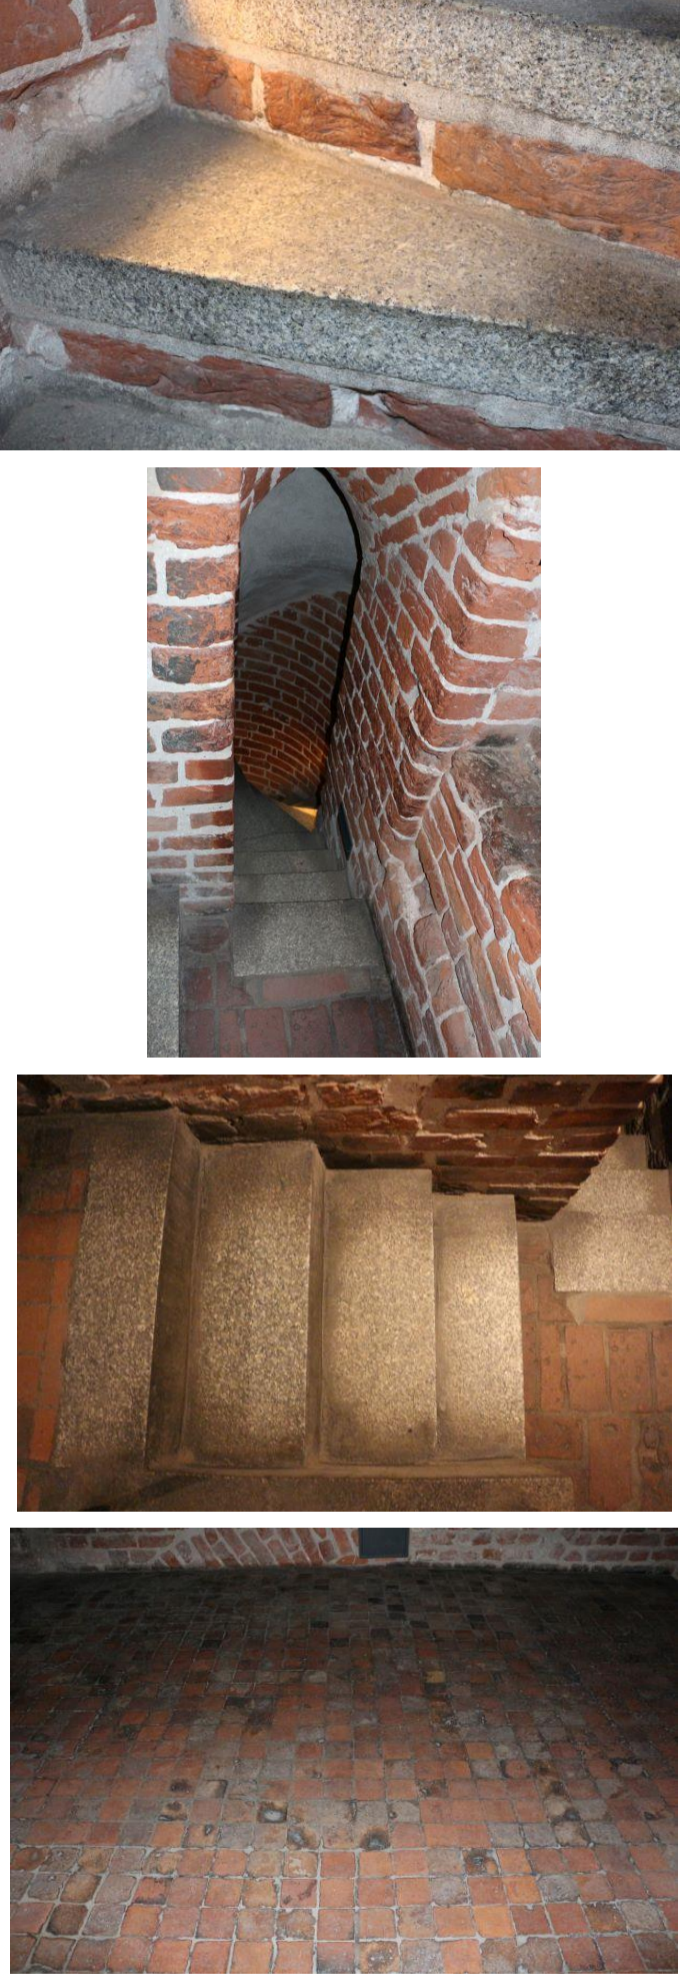
<p>13</p>	<p>KŁATKA SCHODOWA WIODĄCA Z ZAKRYSTII DO SALI WYSTAW CZASOWYCH (w wieży głównej)</p> <p>Rodzaj posadzki: granitowa, ceramiczna, ceglana</p> <p>Czas: Conrad Steinbrecht</p> <p>Stan obecny: kamienne stopnie poszarzałe, brudne po bokach, pod ścianami; posadzka ceramiczna znacznie przetarta, z brudnymi plamami, zabrudzenia zwłaszcza w spoinach i zagłębieniach</p>	<p>33</p>

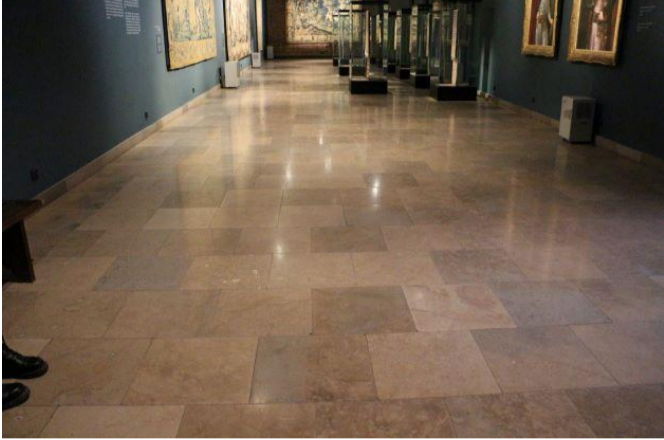
<p>14</p>	<p>SALA WYSTAW CZASOWYCH Rodzaj posadzki: wapień zbity Czas: współczesna Stan obecny: dobry</p>	<p>173</p>

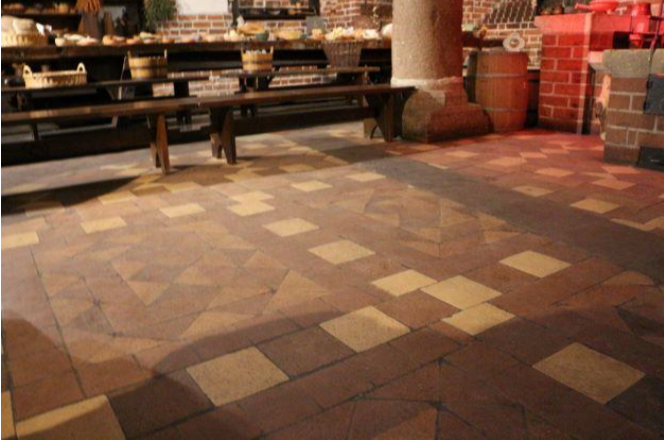
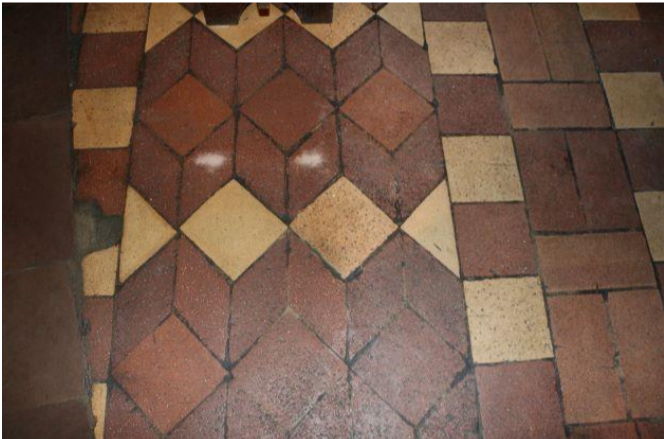
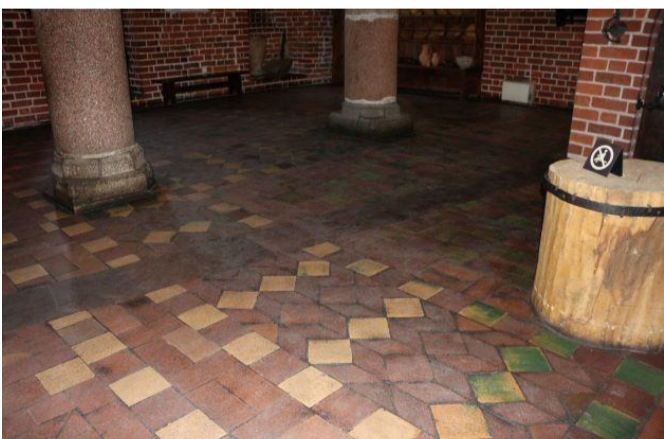
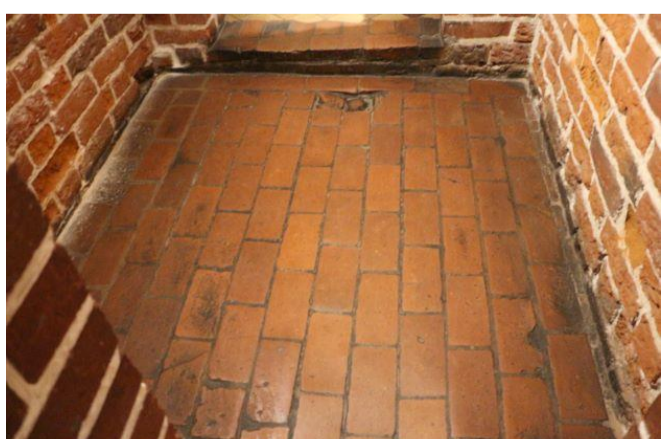
<p>15</p>	<p>KUCHNIA Rodzaj posadzki: ceramiczna, glazurowana, wapienna Czas: Conrad Steinbrecht Stan obecny: matowe, przetarte, poszarzałe; glazura mocno wytarta, wyraźny kontrast między strefą ruchu turystycznego w stosunku do strefy poza ruchem (granica ławek, stołu); zabrudzenia w spoinach i zagłębieniach;</p>	<p>167</p>

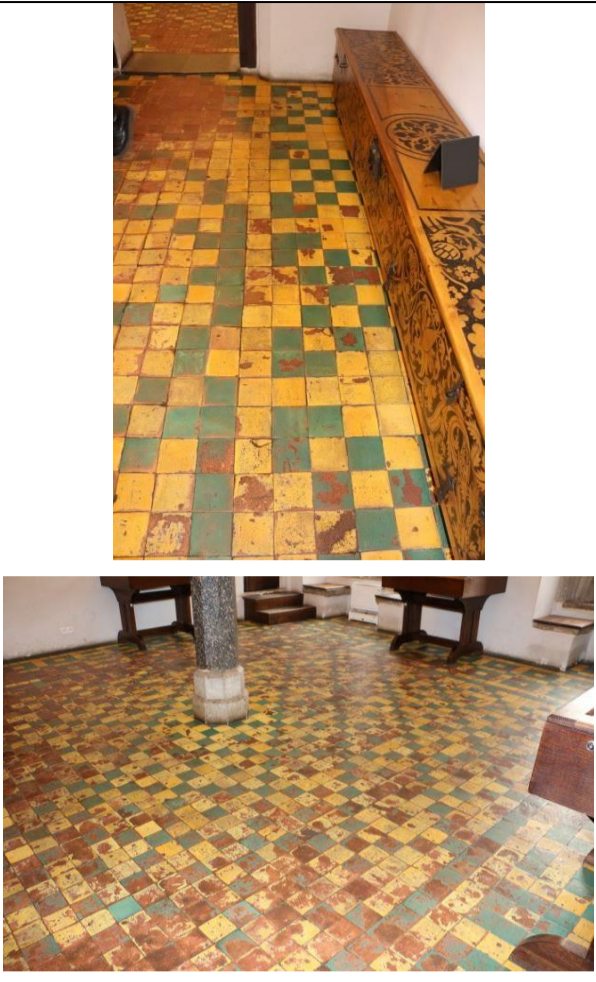
<p>32 HALL PRZED KANCELARIĄ</p> <p>Rodzaj posadzki: wapienna</p> <p>Czas: średniowieczna, 1820</p> <p>Stan obecny: matowa, stan dobry i średni; zabrudzenia w spoinach, zagłębieniach, zacieki na tynku pod parapetem</p>	<p>125</p>	       
<p>33 KANCELARIA (4 pomieszczenia)</p> <p>Rodzaj posadzki: ceramiczna, glazurowana</p> <p>Czas: Conrad Steinbrecht</p> <p>Stan obecny: stan dobry/ średni - równomierny w 4 salach; matowa i przetarta w strefie ruchu, po bokach zachowała żywe barwy; miejscowo występują głębsze ubytki czerepu</p>	<p>196</p>

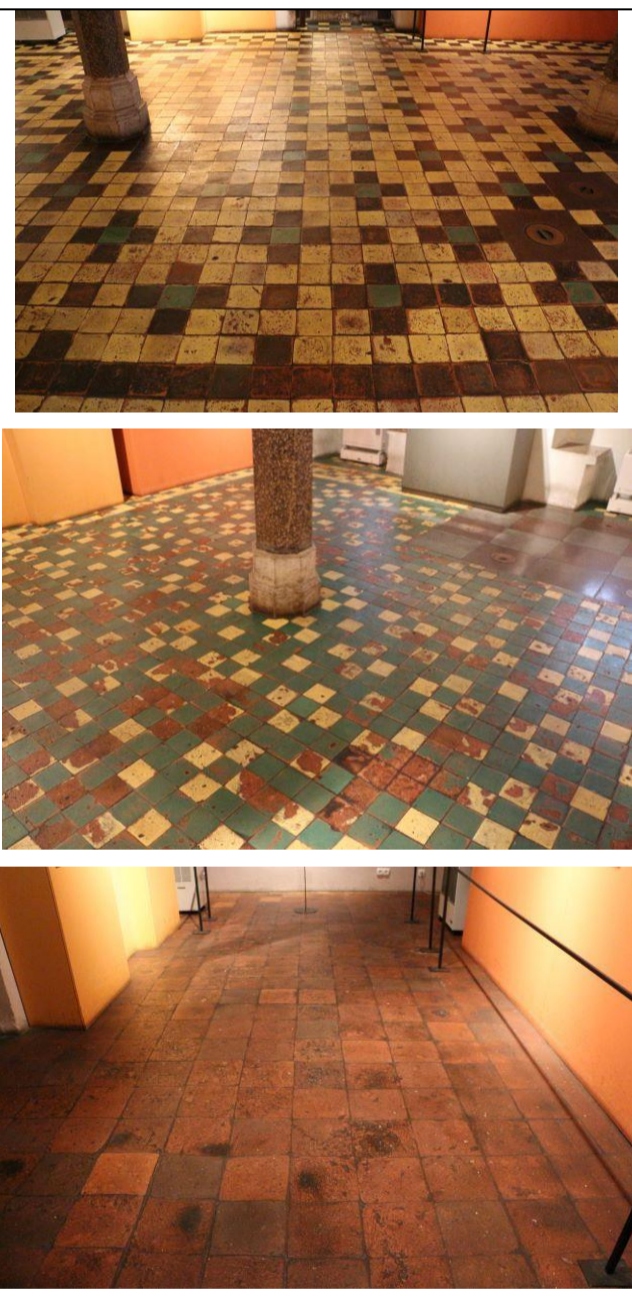
<p>34</p>	<p>SALA RADY + KANCELARIA RADY (2 pomieszczenia) Rodzaj posadzki: ceramiczna, glazurowana, Czas: średniowieczna, Conrad Steinbrecht Stan obecny: stan dobry/ średni; matowa i przetarta w strefie ruchu, po bokach zachowała żywe barwy; miejscowo występują głębsze ubytki czerepu posadzka w drugim pomieszczeniu bardziej zabrudzona w zagłębieniach.</p>	<p>125</p>

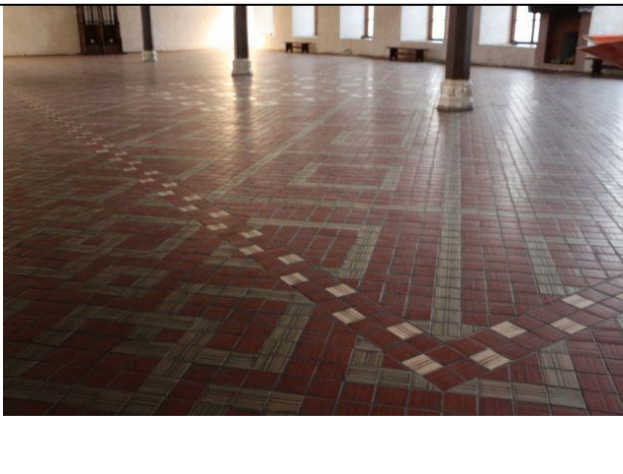
<p>35</p>	<p>WIELKI REFEKTARZ Rodzaj posadzki: ceramiczna, glazurowana Czas: współczesna (odtworząca posadzkę z czasów Steinbrechta) Stan obecny: średni; płytki dobrze zachowane, ale w zagłębieniach tworzą się ciemne smugi; osłony gniazd opraw wymagają naprawy przed ewentualnym czyszczeniem</p>	<p>464</p>

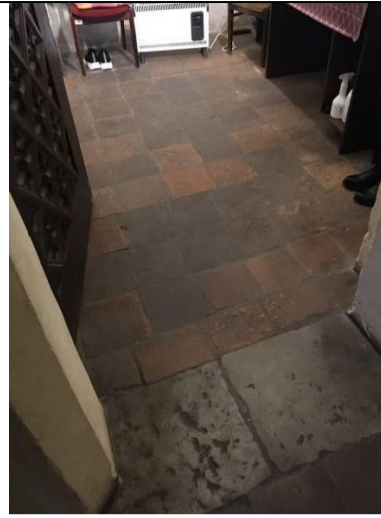
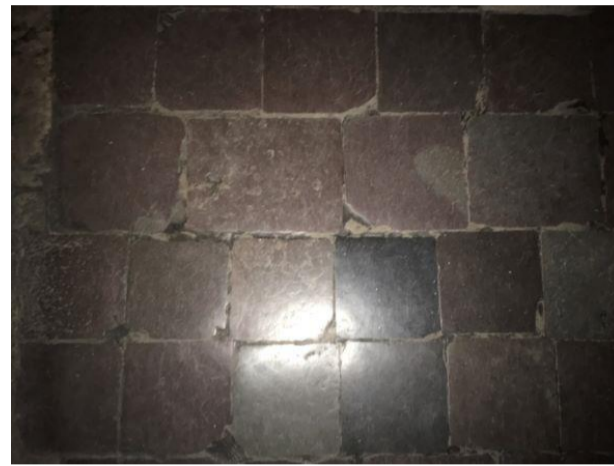
<p>mechanicznym.</p>		 
<p>36</p>	<p>KUCHNIA Rodzaj posadzki: wapienna, ceramiczna Czas: współczesna, 2007 Stan obecny: dobry; zakurzona; miejscowo zabrudzone spoiny</p>	<p>133</p>	 
<p>37</p>	<p>POMIESZCZENIE PRZEJSCIE PRZY NISKIEJ SIENI + IZBA KOMPANA Rodzaj posadzki: wapienna, ceramiczna Czas: Conrad Steinbrecht, przełożone elementy średniowieczne i późniejsze Stan obecny: w pomieszczeniu przejściowym, zabrudzenia przy krawędziach ścian, miejscowe ubytki; w pomieszczeniu socjalnym ceramiczna posadzka zmatowiona.</p>	<p>19</p>

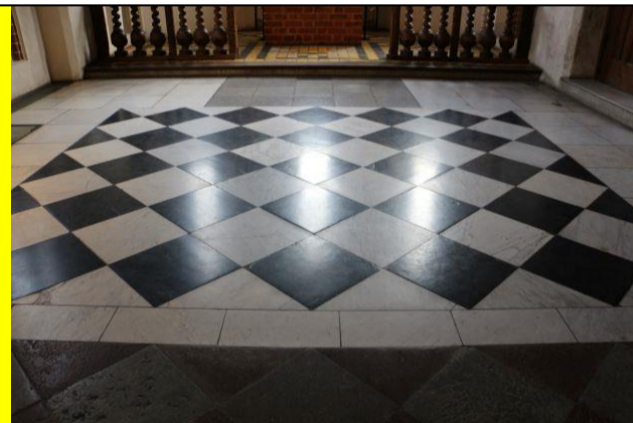
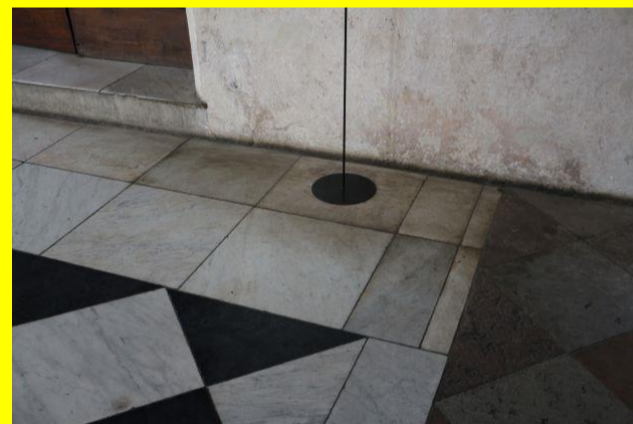
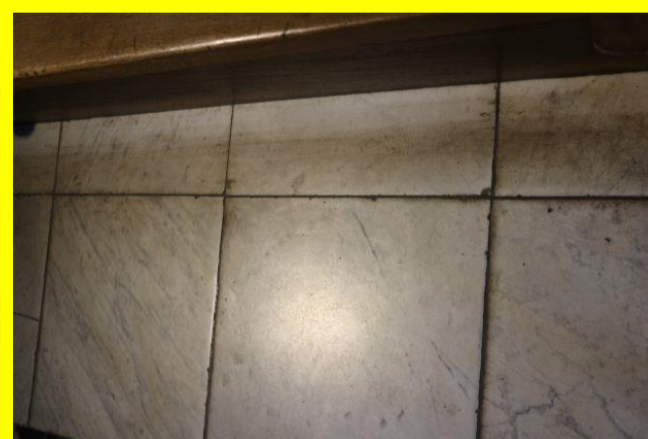
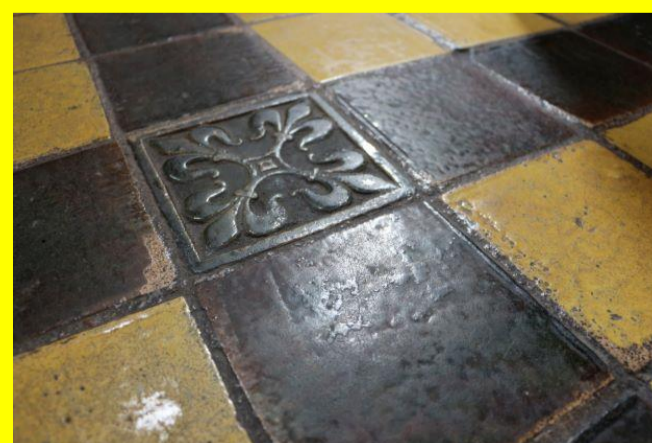
38 KAPLICA ŚW. KATARZYNY
Rodzaj posadzki: wapienna, ceramiczna
glazuirowana, współczesna
Czas: ok 1820, Conrad Steinbrecht
Stan obecny: zabrudzenia przy ścianach,
brud w strukturze płytek z okresu
romantycznego.

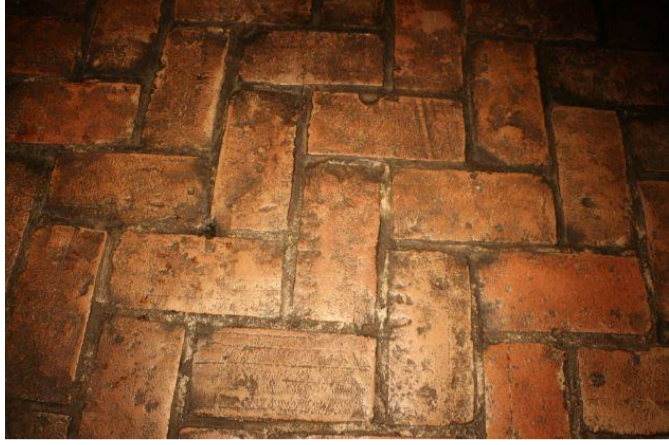
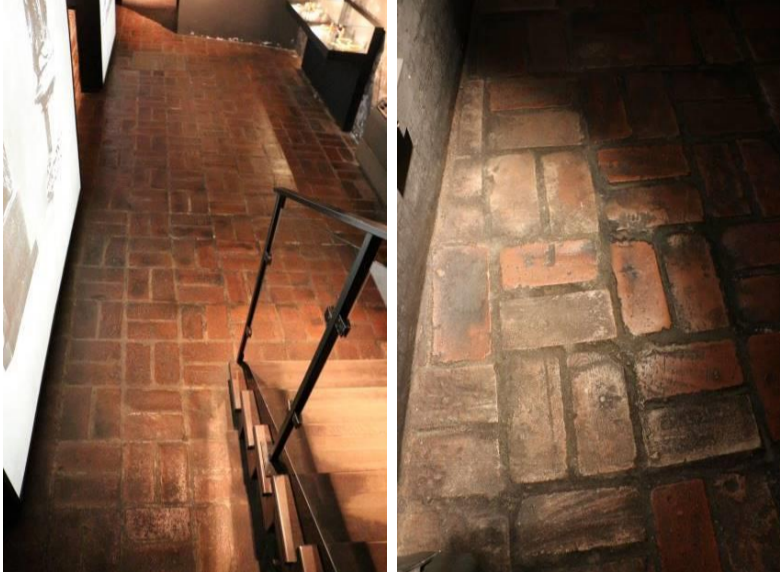
39	<p>SALA KONCERTOWA</p> <p>Rodzaj posadzki: ceramiczna, glazurowana Czas: Conrad Steinbrecht Stan obecny:</p>	300	
40	<p>PASAŻ + PRZEDSIONEK</p> <p>Rodzaj posadzki: ceramiczna, glazurowana Czas: Conrad Steinbrecht Stan obecny: matowa; glazura mocno wytarta, mniejsze przetarcie i brud w spoinach niż w miejscach większego natężenia ruchu turystycznego; zabrudzenia przy krawędziach ścian; w przedsiionku płyta wapienna przetarta przy otwieraniu drzwi; duży głęboki ubytek przy schodach.</p>	100	       
41	<p>HALABARDA (bursztyn)</p> <p>Rodzaj posadzki: ceglana Czas: Conrad Steinbrecht, współczesna Stan obecny: zabrudzona w spoinach, ciemne plamy (pozostałości preparatu zmieszane z brudem) w zagłębieniach, drewniane stopnie wymagają impregnacji; miejscowo elementy bardziej ścierane w wyniku ruchu turystycznego.</p>	460

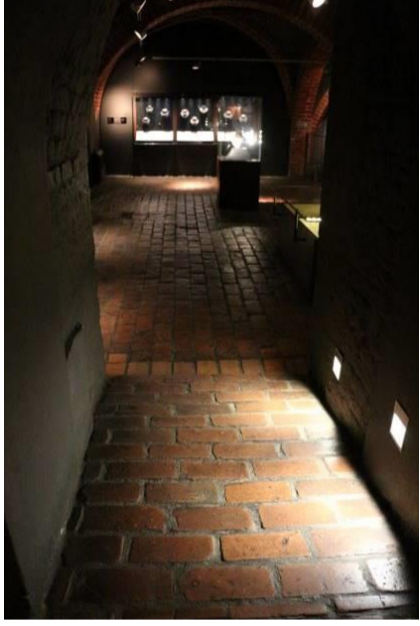
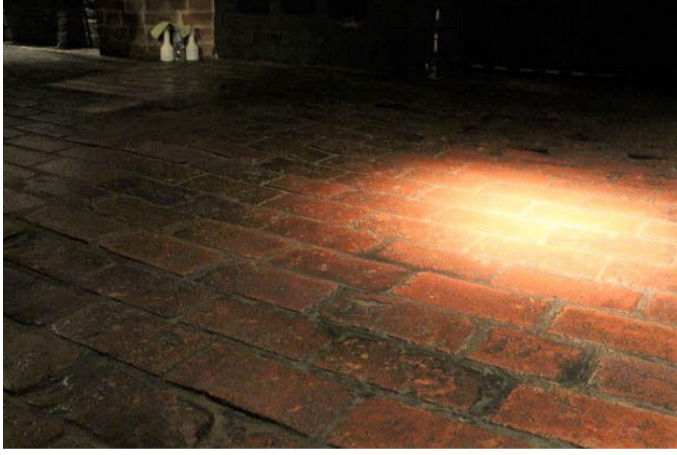
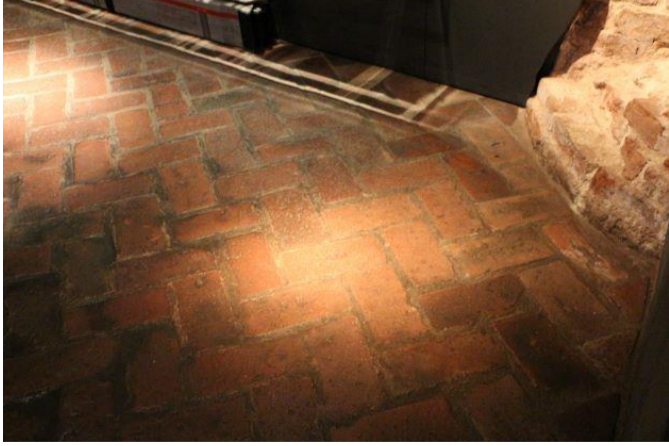
<p>42 SALA NAROŻNA PRZY HALABARDZIE</p> <p>Rodzaj posadzki: ceglana Czas: Conrad Steinbrecht, współczesna Stan obecny: ciemne plamy, pozostałości preparatu; zabrudzenia i ubytki w spoinach</p>	<p>114</p>

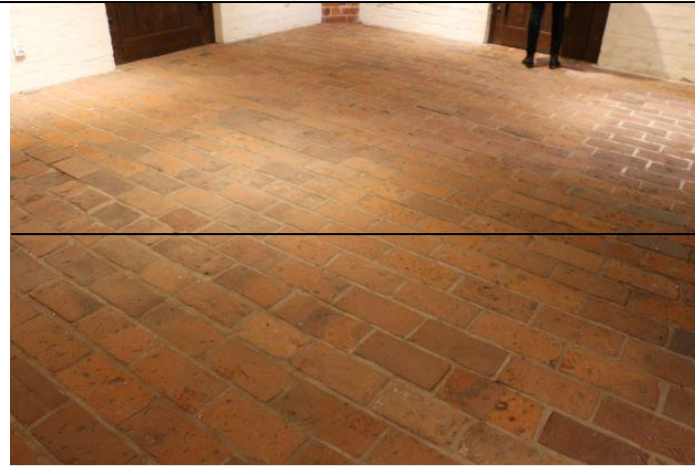
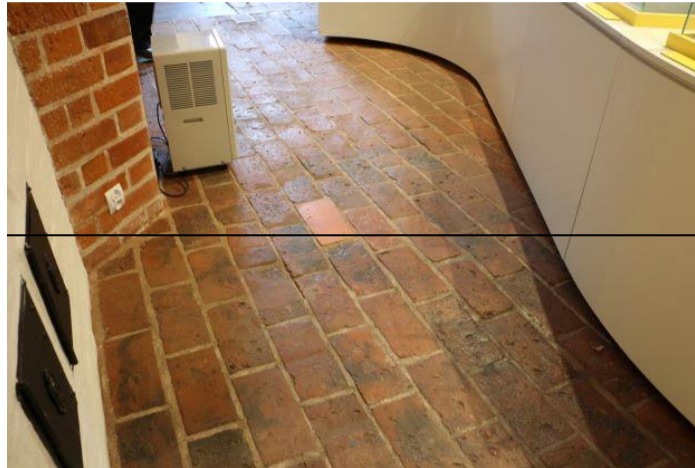
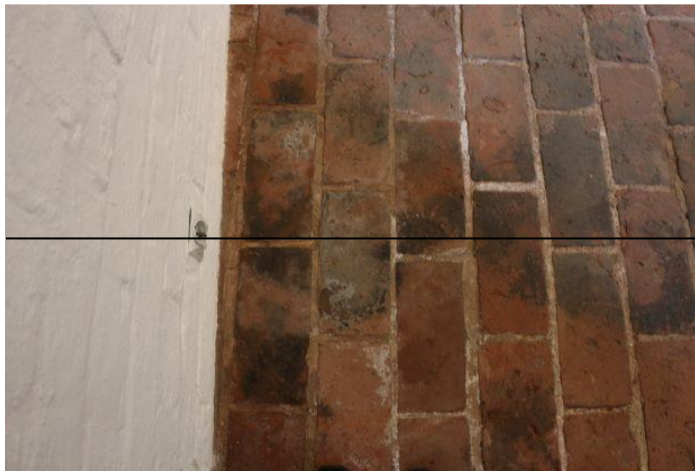
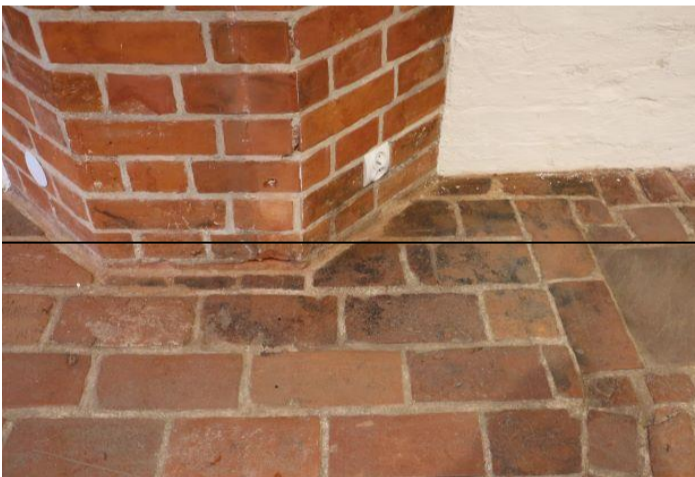
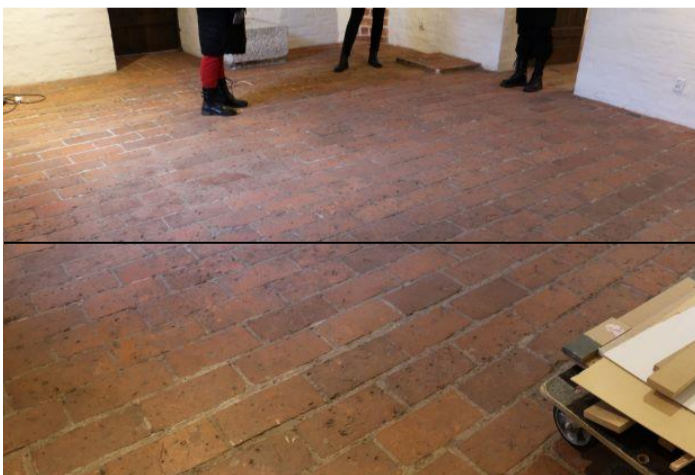
43 POMIESZCZENIA PRZY HALABARDZIE (sala
wystaw czasowych bursztynu SKRZYDŁO
POŁNOCNE) + dwa pomieszczenia
przylegające (od dziedzińca i od tarasu)

Stan obecny: matowe;
widoczne plamy, zawilgocenia w sali wystaw
czasowych

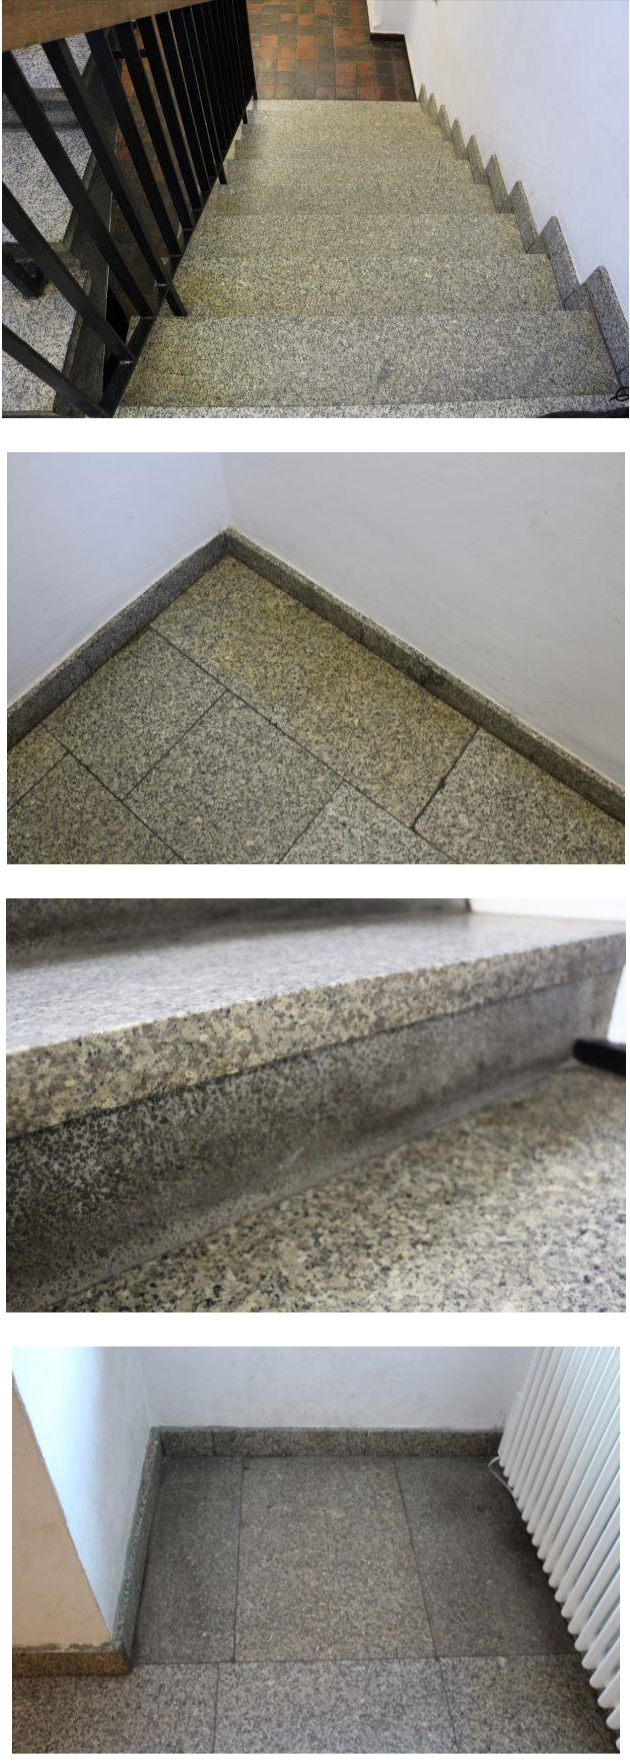
<p>44</p>	<p>GŁÓWNA KLATKA SCHODOWA</p> <p>Rodzaj posadzki: granitowa</p> <p>Czas: współczesna</p> <p>Stan obecny: kamień poźółkły; przyczernienia w narożnikach stopnic i podstopnic</p>	<p>70</p>

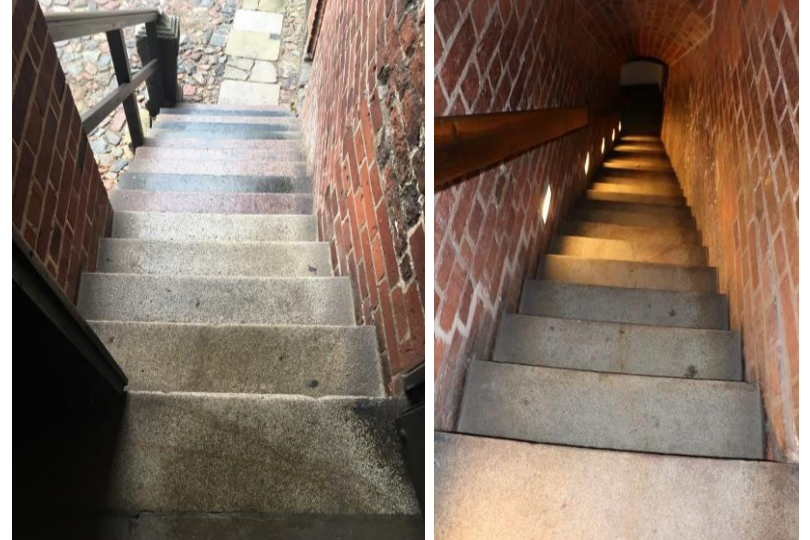
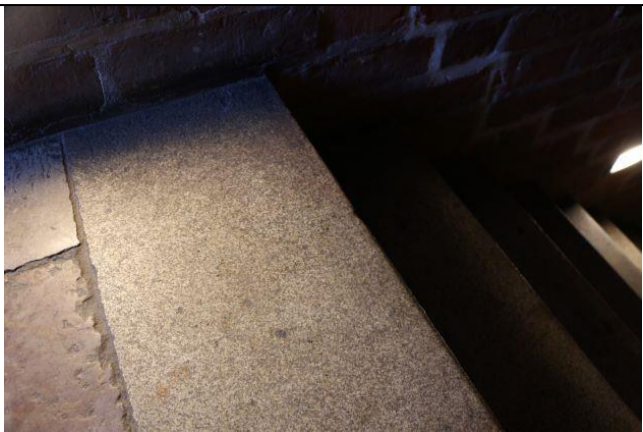
<p>45</p>	<p>KLATKA SCHODOWA „POD DĘBEM”</p> <p>Rodzaj posadzki: granitowa</p> <p>Czas: Conrad Steinbrecht</p> <p>Stan obecny: stopnie matowe, po bokach zabrudzone</p>	<p>11</p>

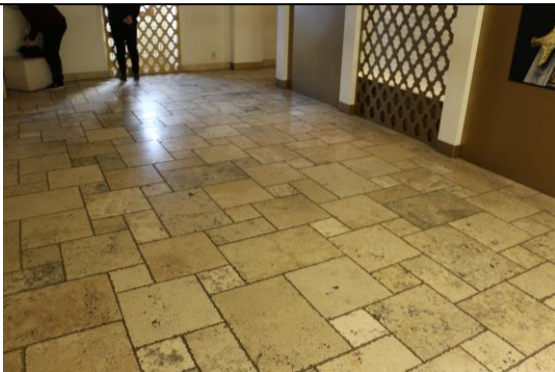
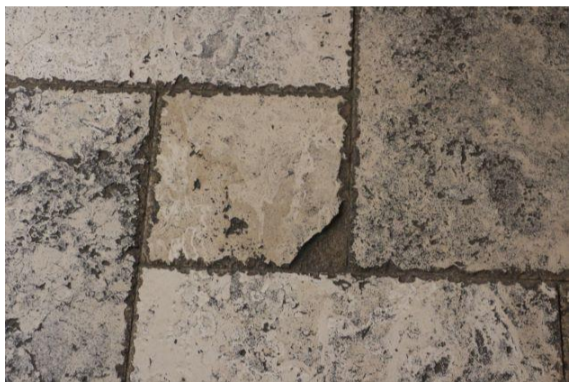
<p>46</p>	<p> SALA WYSTAWY „ORIENT UZBROJENIE PERSKIE INDOPERSKIE I TURECKIE” WRAZ ZE SCHODAMI Rodzaj posadzki: trawertyn Czas: współczesny Stan obecny: dobry </p>	<p>184</p>
