DOKUMENTACJA STANU POSADZEK NA ZAMKU WYSOKIM I ŚREDNIM MUZEUM ZAMKOWEGO W MALBORKU

I. ZAMEK WYSOKI W MALBORKU

4.3.2 ZAMEK ŚREDNI W MALBORKU

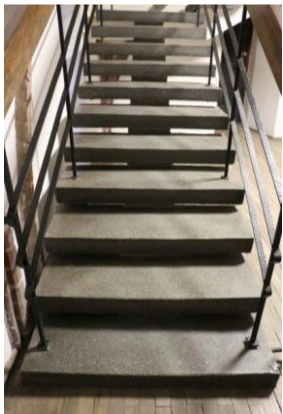
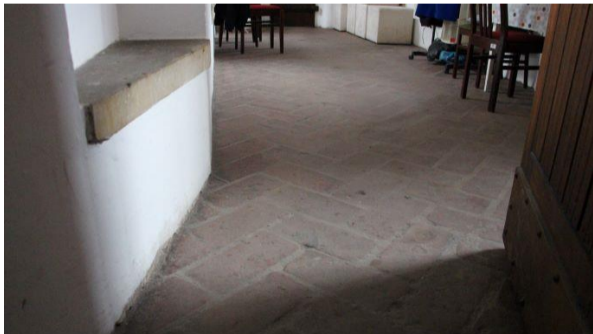
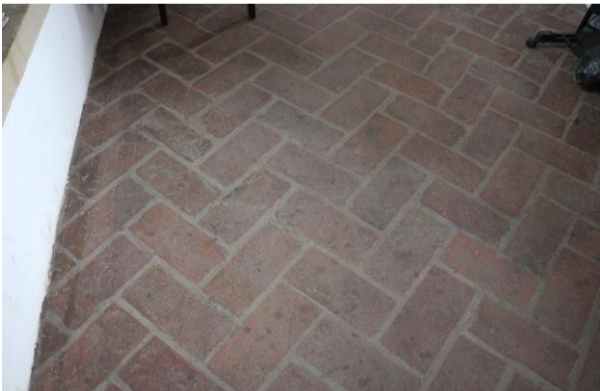
<p>47</p>	<p> POMIESZCZENIE PRZEJŚCIOWE NA I PIĘTRZE I POMIESZCZENIE SOCJALNE POD WYSTAWĄ ORIENTU Rodzaj posadzki: lastriko, ceglana Czas: współczesna, Conrad Steinbrecht Stan obecny: dobry, mocno zabrudzona, matowa </p>	<p>39</p>

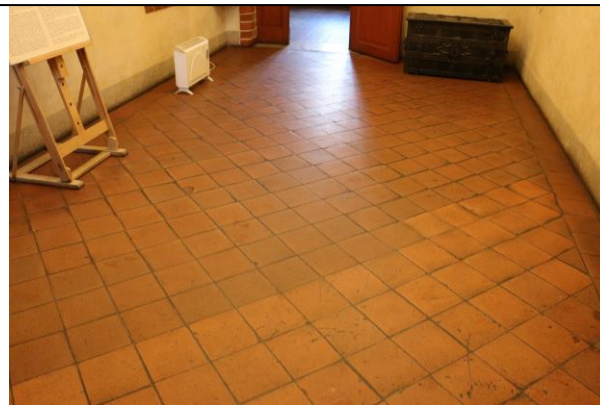
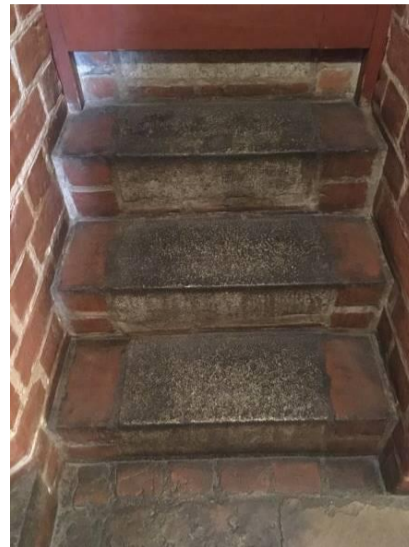
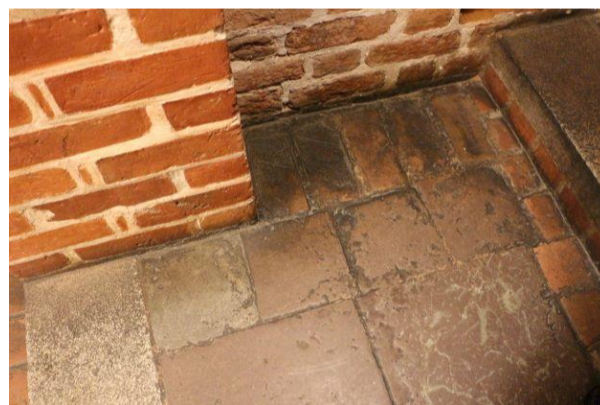
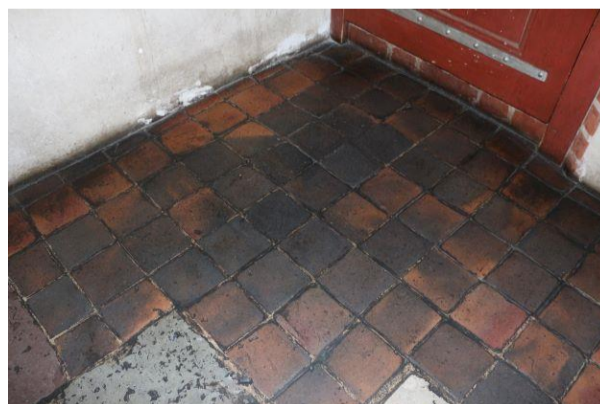
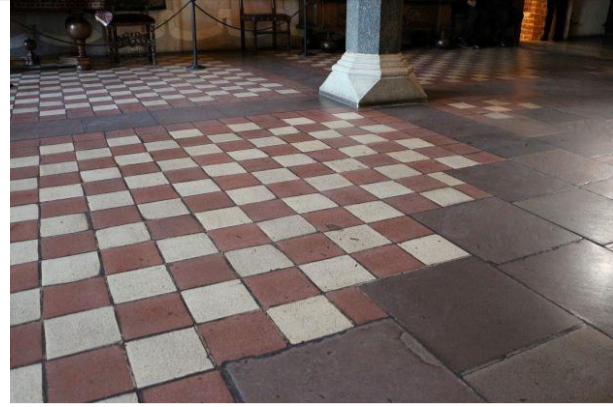
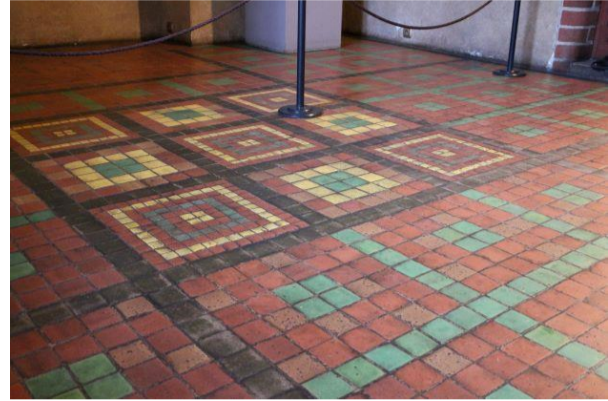
48 INFIRMERIA

Stan obecny: warstwa glazury w różnym stopniu wytarta, zmatowienie, zabrudzenia zgromadzone w obrębie schodków, zagłębień, spoin, narożników

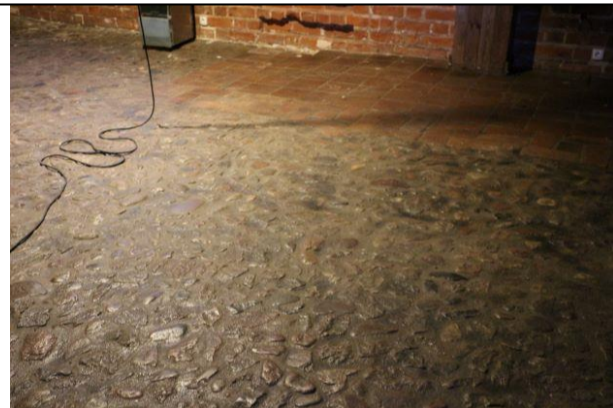
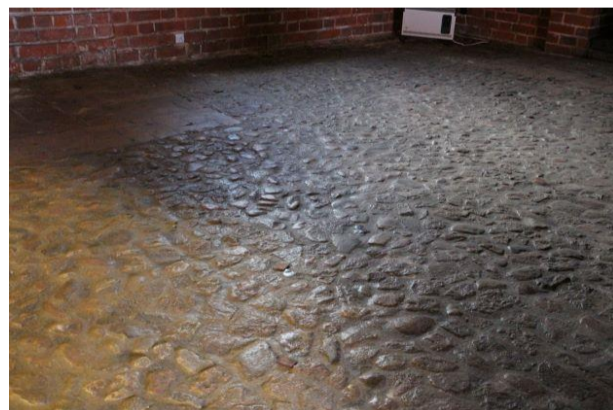
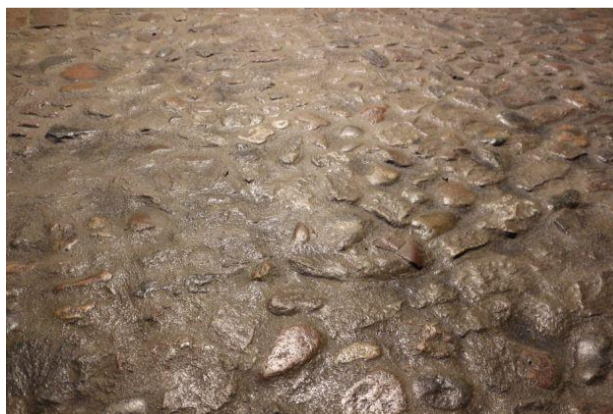
49 ŁAŹNIA INFIRMERII

Rodzaj posadzki: bruk, ceramiczna
Czas: Conrad Steinbrecht
Stan obecny: połysk po zastosowaniu preparatów

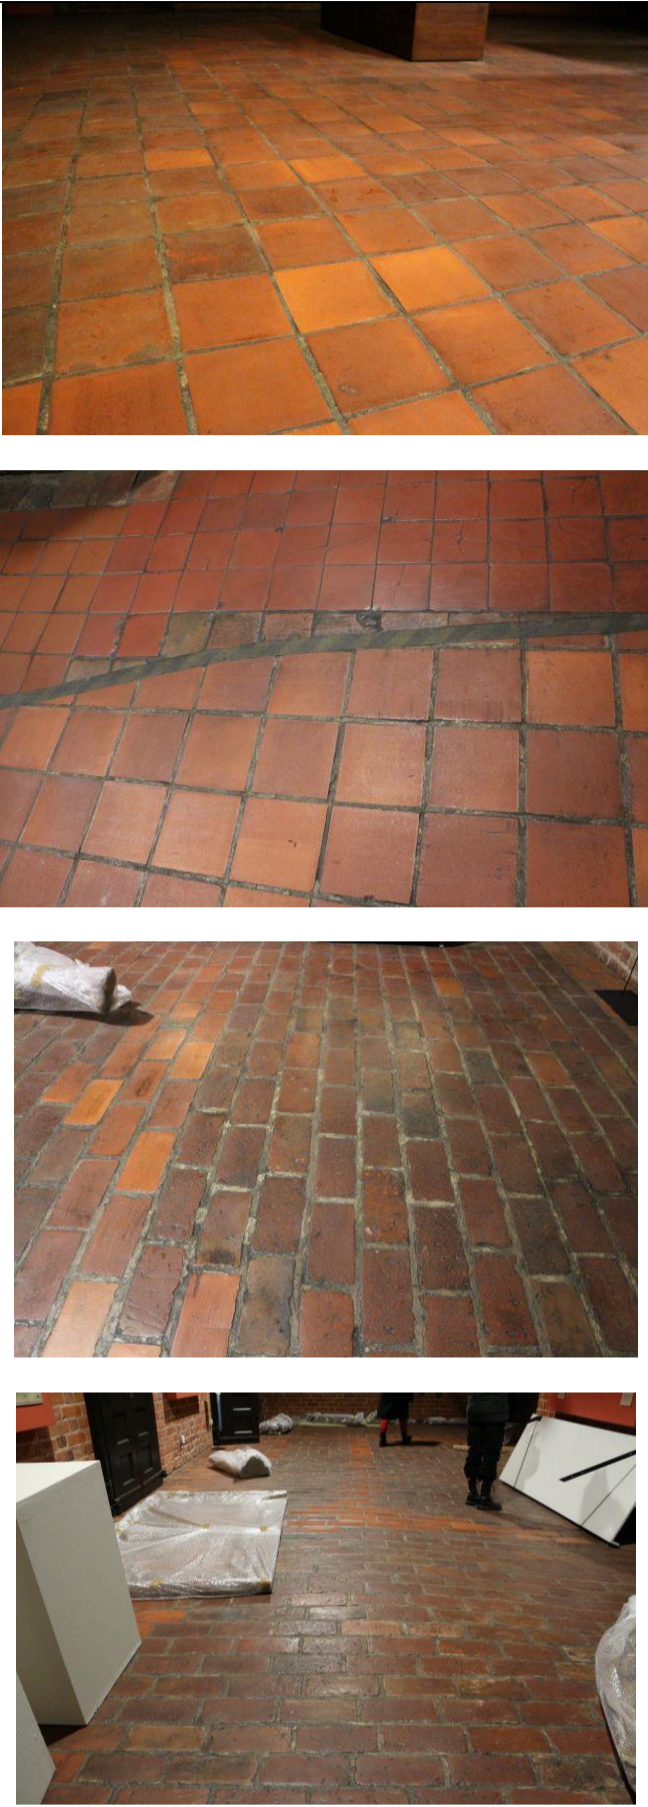
<p>50</p>	<p>WYSTAWA „TRZY WIEKI W RZECZPOSPOLITEJ” NA STRYCHACH NAD INFIRMERIĄ</p> <p>Rodzaj posadzki: ceramiczna, ceglana</p> <p>Czas: Conrad Steinbrecht, gotycka/współczesne uzupełnienia</p> <p>Stan obecny: dobry, zabrudzenia w spoinach, w części wystawowej z posadzką ceglana zachowany połysk powłoki ochronnej</p>	<p>425</p>
