DOKUMENTACJA STANU POSADZEK NA ZAMKU WYSOKIM I ŚREDNIM MUZEUM ZAMKOWEGO W MALBORKU

I. ZAMEK WYSOKI W MALBORKU

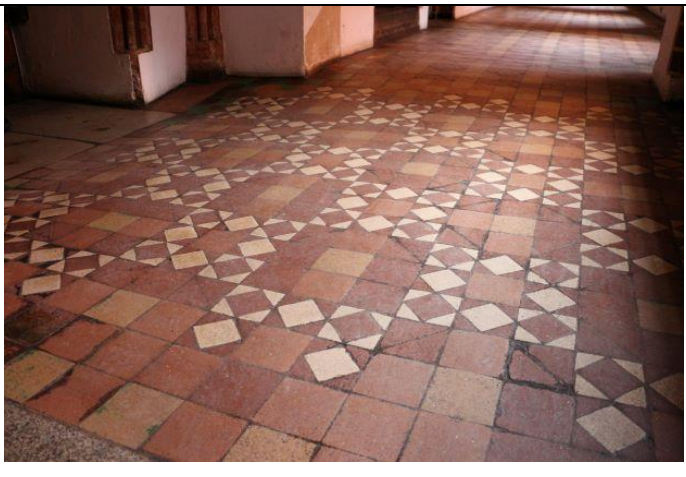
<p>3 UMYWALNIA + SCHODY DO SALI WYSTAW CZASOWYCH</p> <p>Rodzaj posadzki: płytki ceramiczne glazurowane, barwione w masie</p> <p>Czas: Conrad Steinbrecht</p> <p>Stan obecny: warstwa glazurowana mocno wytarta, kwadratowe płytki wyżej położone bardziej wytarte, matowe; kontrastują z niższymi powierzchniami ciemniejszymi;</p> <p>pod umywalnią płytki mniej starte, wewnątrz wnęk duże zabrudzenia;</p> <p>w spoinach nagromadzony brud z resztkami warstwy ochronnej.</p>	<p>70</p>

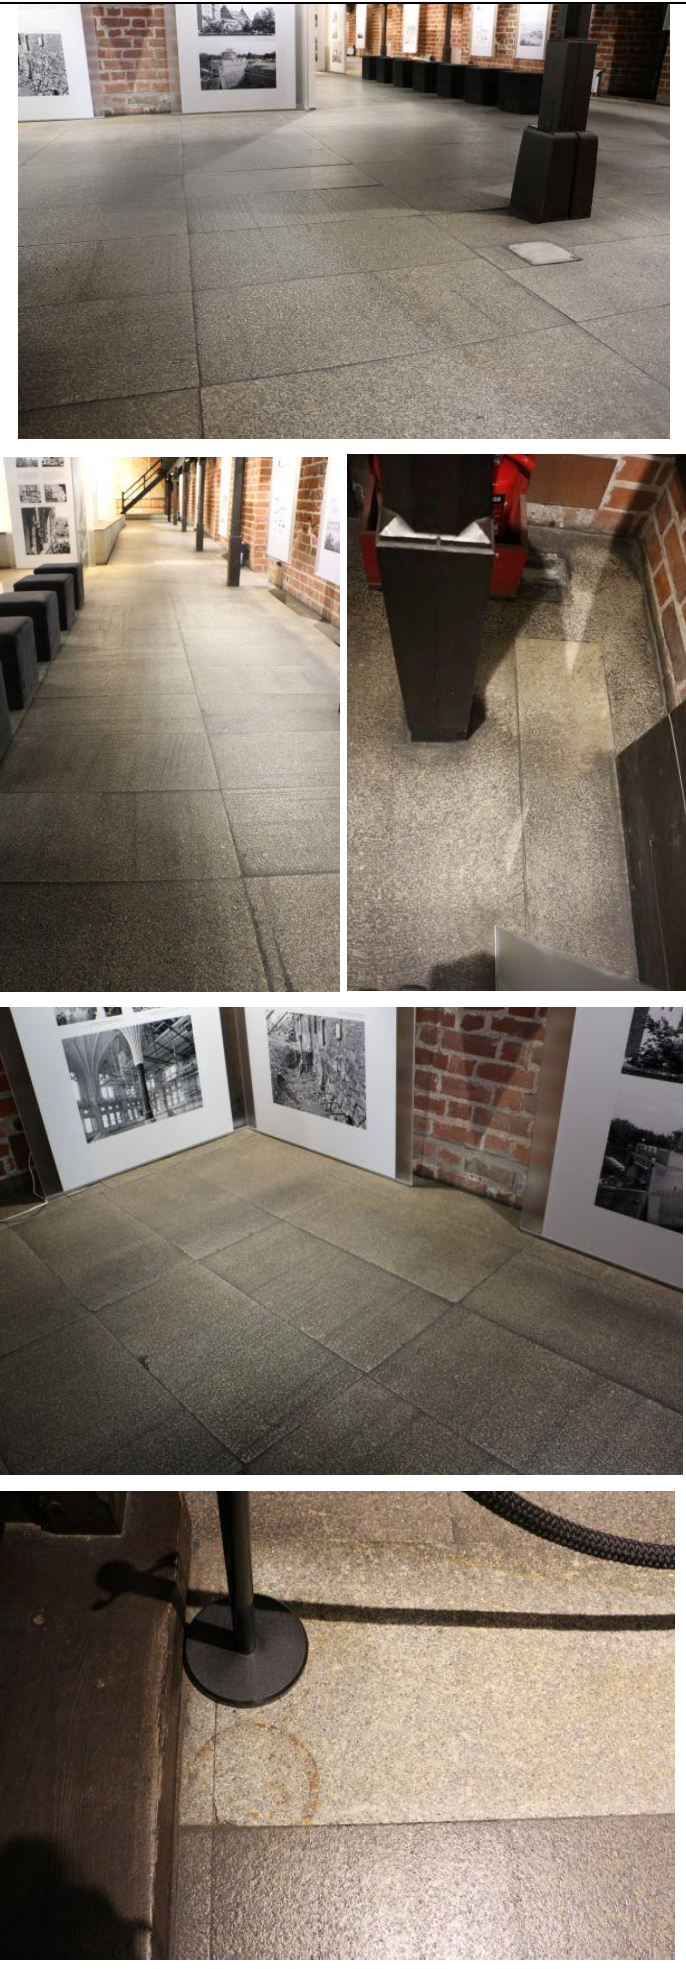
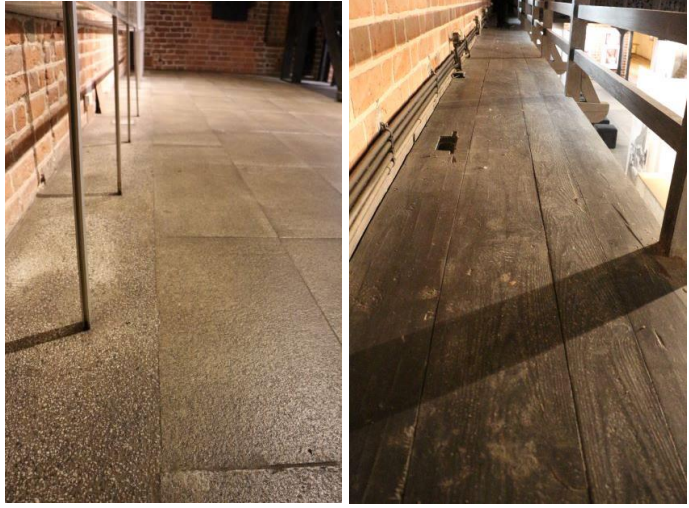
<p>4</p>	<p>DWUKOMINOWA</p> <p>Rodzaj posadzki: płyta granitowa (współczesna), cegła we wnękach i progach.</p> <p>Czas: współczesna (granit)</p> <p>Stan obecny: płyty kamienne brudne, poszarzałe i matowe, kontrast dobrze widoczny w narożnikach; w spoinie południowej niszy, gdzie posadzka ceglana, wystający kabel;</p> <p>warstwa ochronna szerniała;</p> <p>w miejscu postawionych metalowych słupków ślady korozji widoczne na płytach kamiennych;</p> <p>drewniana galeria.</p>	<p>306</p>

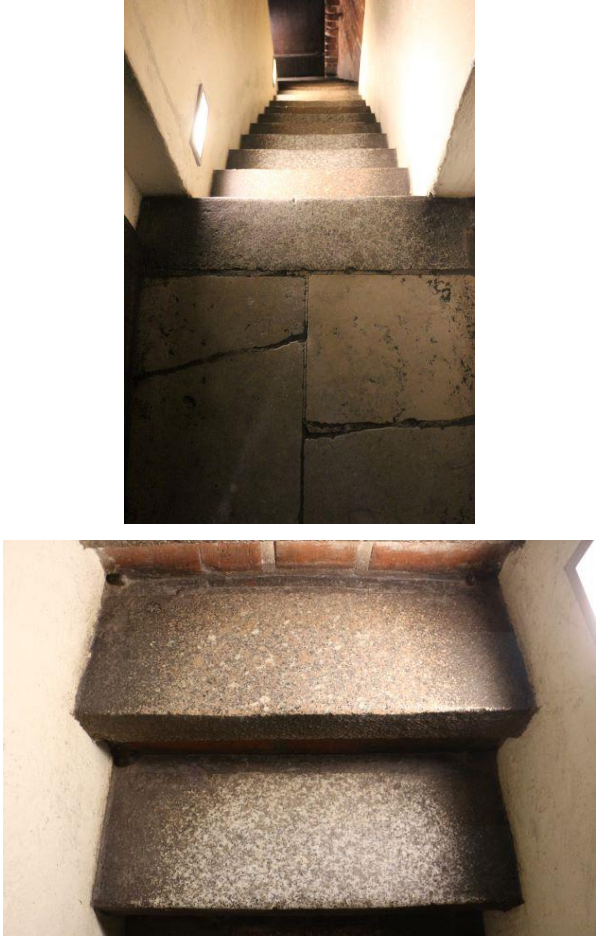
<p>5</p>	<p>SCHODY WIODĄCE Z KRUŻGANKÓW NA II PIĘTRO Rodzaj posadzki: płyta granitowa, cegła w podstopnicy Czas: Conrad Steinbrecht Stan obecny: brud zgromadzony po bokach stopni; posadzki na spocznikach z płyt wapiennych wtórnie użytych</p>	<p>6</p>

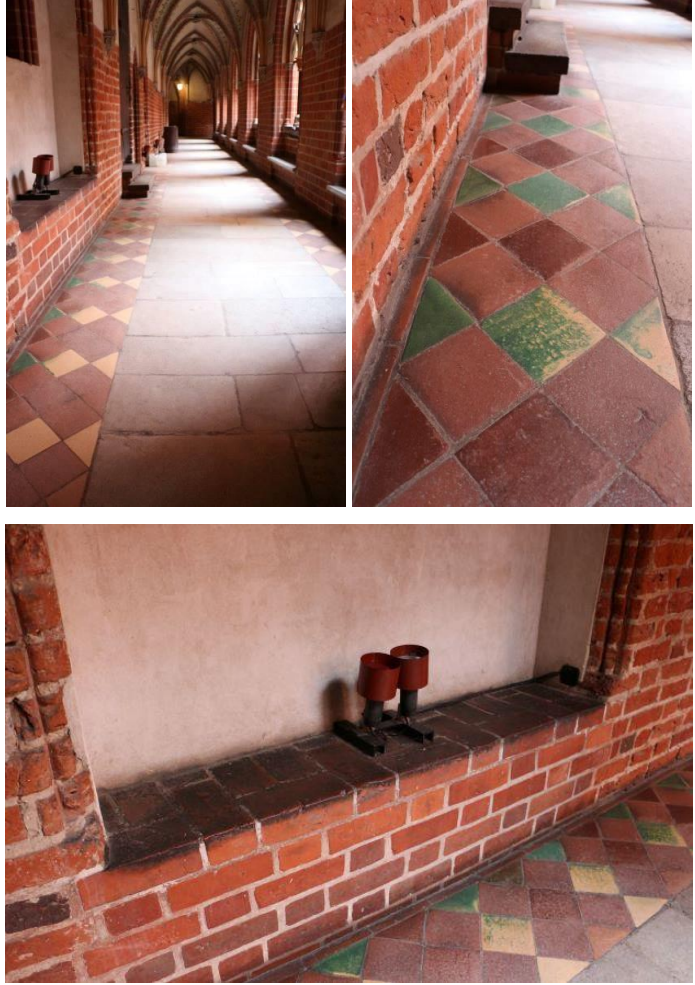
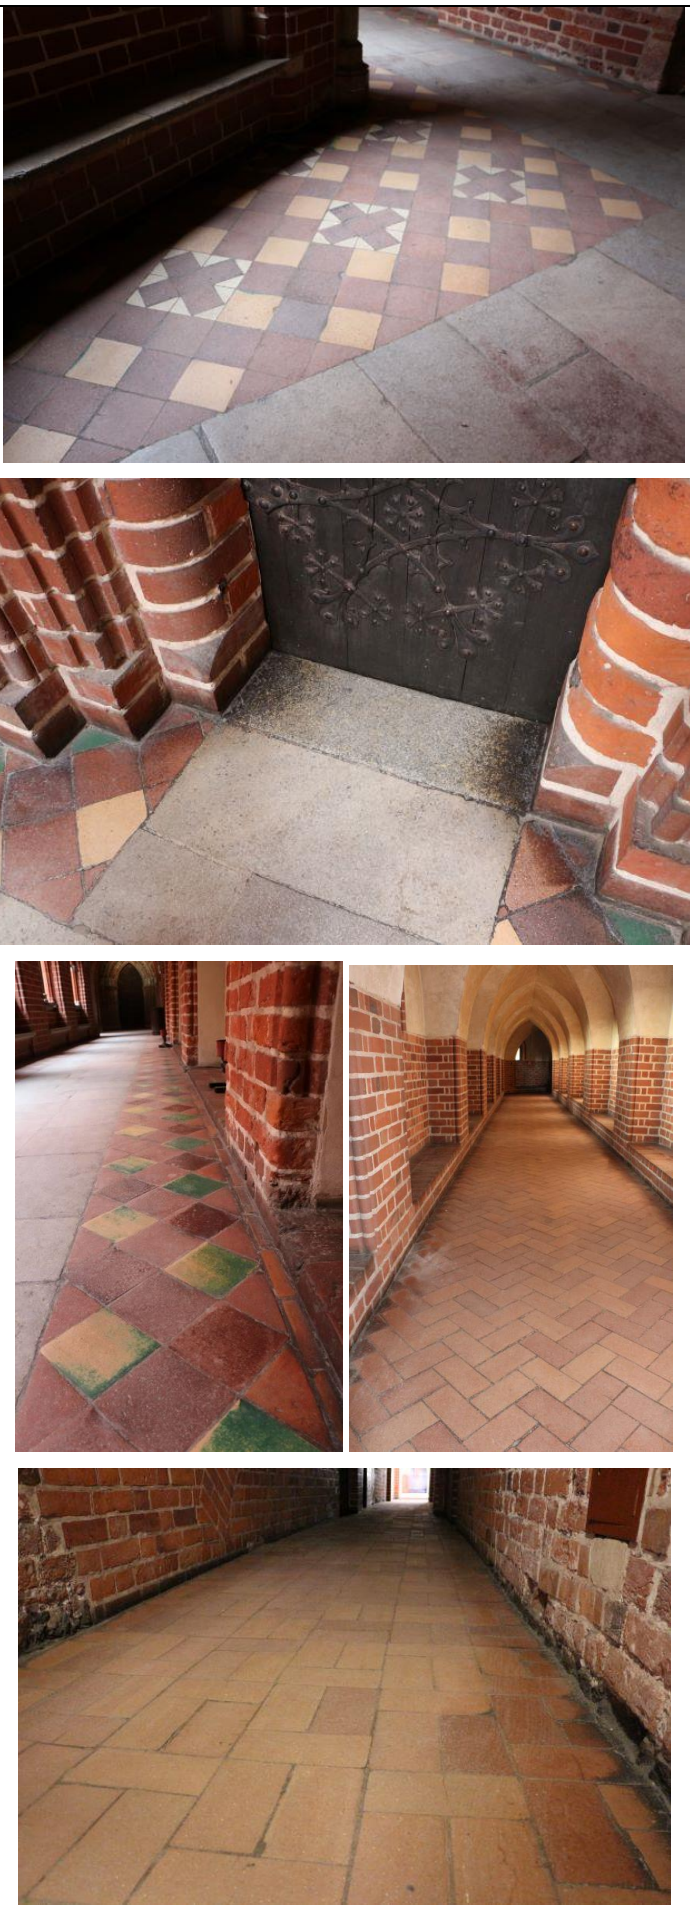
<p>6</p>	<p>KRUŻGANKI + GANEK DO GDANISKA Rodzaj posadzki: ceramiczna, glazurowana, wapień Czas: Conrad Steinbrecht Stan obecny: warstwa glazurowana mocno wytarta, wytarte powierzchnie płytek osadzonych wyżej, warstwa ochronna występuje tylko miejscowo, po bokach jest pociemniała; wapień i ceramika bardzo matowe, wytarte; na parapetach ceglanych wnek pociemniałe warstwy; w narożnikach portali pociemniałe warstwy; na ganku do Gdaniska cegły mocno zmatowione, kontrastują z ciemniejszymi przy krawędziach ścian.</p>	<p>500</p>

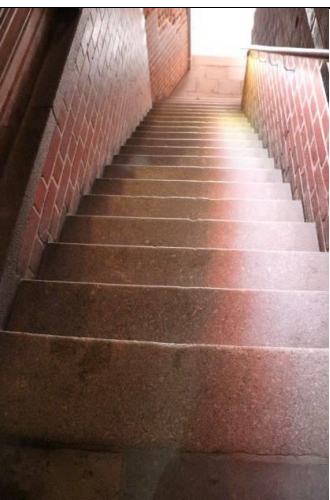
<p>7</p>	<p>SCHODY GŁÓWNE NA I PIĘTRO Rodzaj posadzki: granitowa Czas: Conrad Steinbrecht Stan obecny: stopnie z ciemnymi zabrudzeniami po bokach, wytarte w części centralnej</p>	<p>13</p>

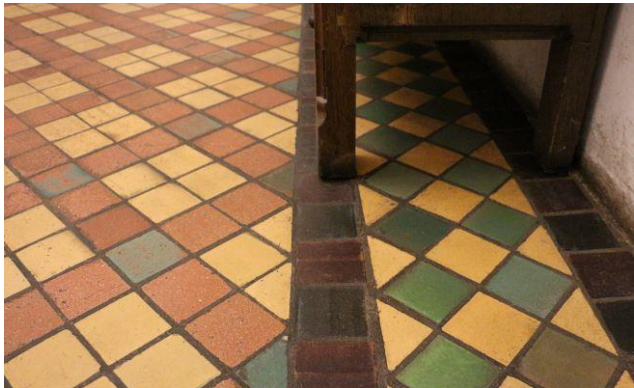
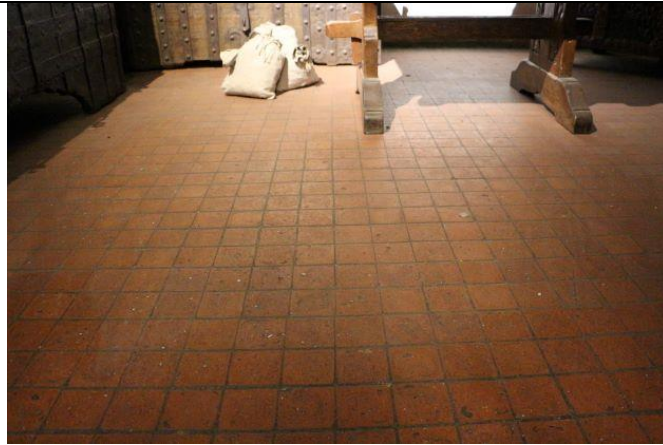
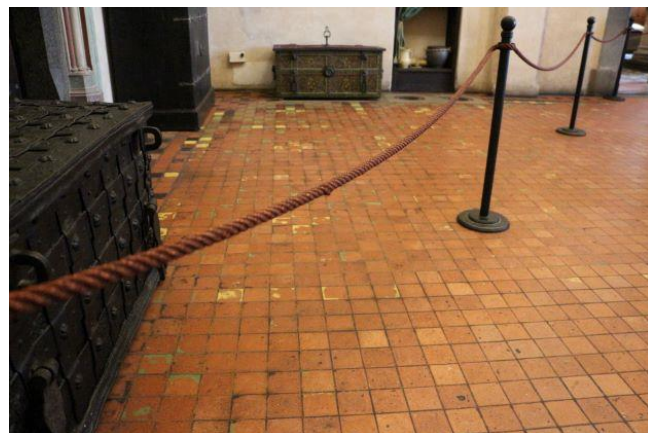
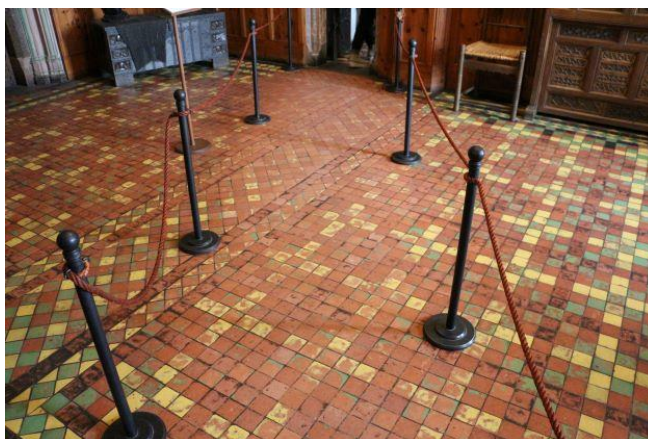
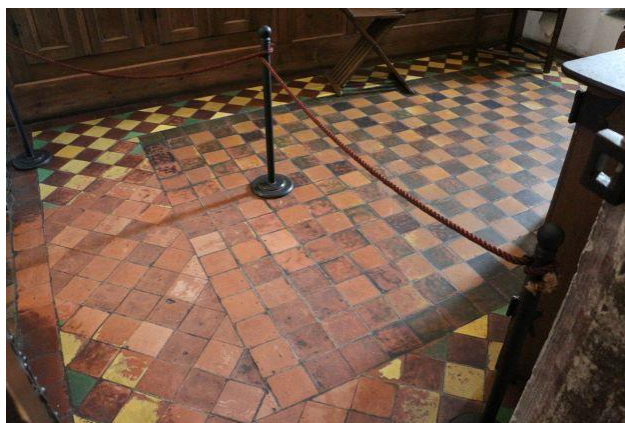
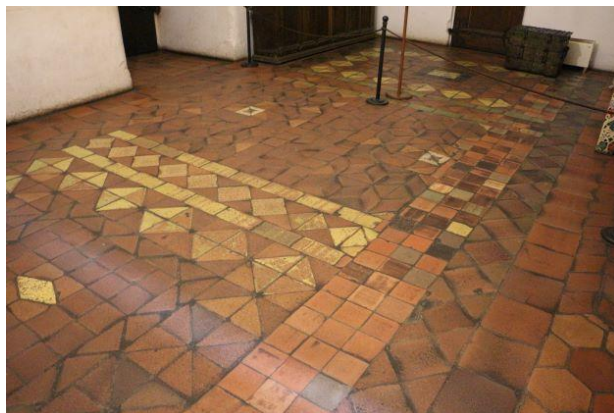
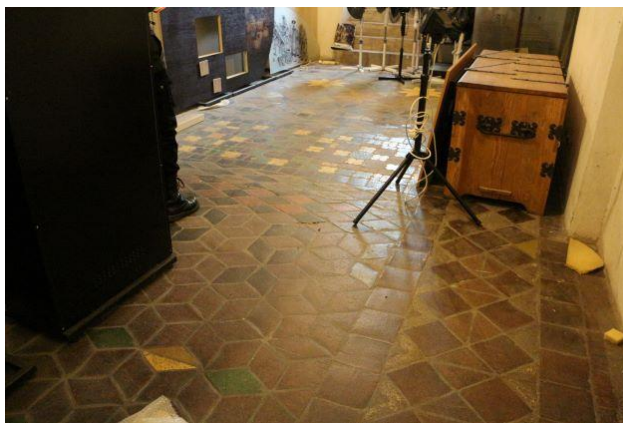
<p>8</p>	<p>DORMITORIA</p> <p>Rodzaj posadzki: ceramiczna, glazurowana</p> <p>Czas: Conrad Steinbrecht</p> <p>Stan obecny: średni, matowa, szara; warstwa glazurowana mocno wytarta, zabrudzenia w spoinach.</p>	<p>445</p>	     
<p>9</p>	<p>KOMNATKI</p> <p>Rodzaj posadzki: ceramiczna, glazurowana</p> <p>Czas: Conrad Steinbrecht</p> <p>Stan obecny: w I pomieszczeniu ceglane płytki matowe, wytarte, pod ścianami pociemniałe; skarbiec odgradzony od ruchu turystycznego, ale wymaga odświeżenia;</p> <p>trakt turystyczny w II i III komnatce matowy, wytarty, kontrastujący z intensywną kolorystyką posadzek przestrzeni poza trasą;</p> <p>w ostatniej komnatce zaciemnienie w spoinach, brud w zagłębieniach i rogach płytek;</p> <p>w pomieszczeniu magazynowym (komnatka poza traktem turystycznym) dobrze zachowane glazurowane płytki wymagające bieżącego zabezpieczenia.</p>	<p>180</p>

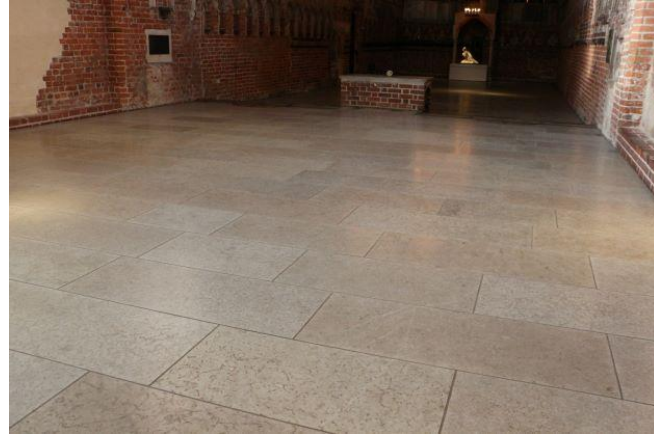
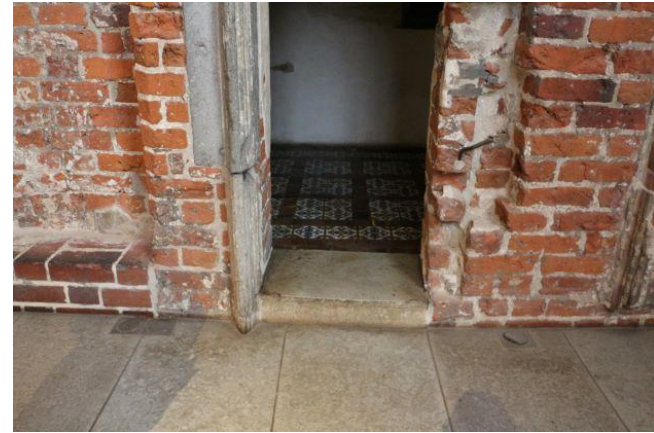
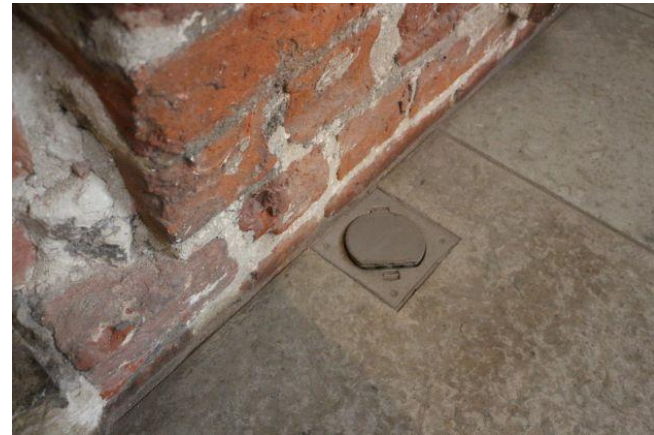
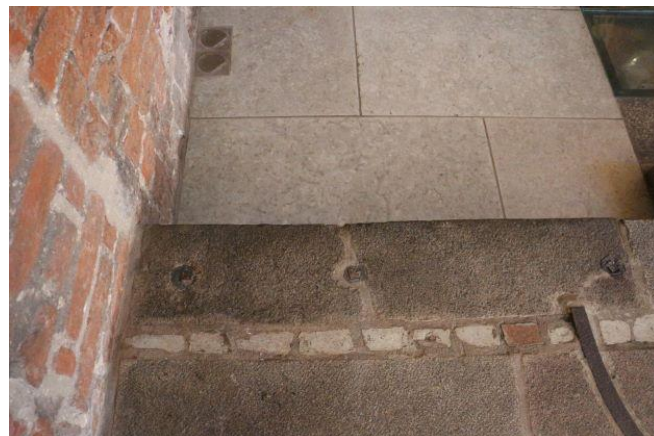
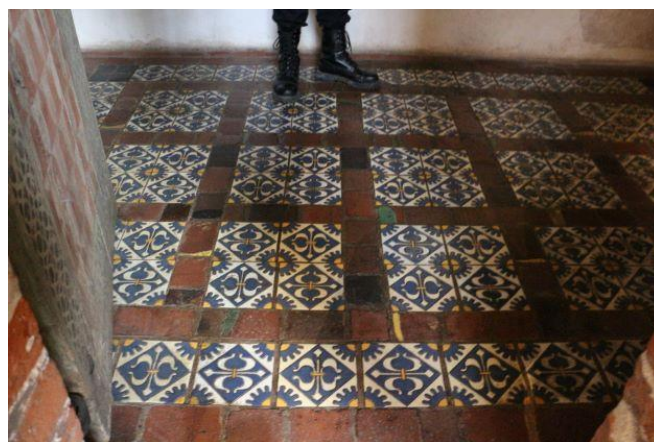
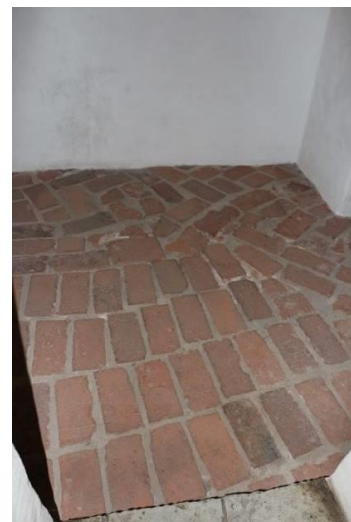
KOŚCIÓŁ NMP

Rodzaj posadzki: wapień;
 w zakrystiach prezbiterium ceramiczna glazurowana i
 ceglana

Czas: współczesna
 w zakrystiach prezbiterium – Steinbrecht (ceramiczna
 glazurowana),
 średniowieczna, uzupełniana w 2015 (ceglana)

Stan obecny: dobry, lekki połysk;
 stopniowe zabrudzenia osadzają się przy krawędziach
 ścian;
 gniazda opraw wykorzystywane w ramach wystaw
 czasowych należy zabezpieczyć w przypadku czyszczenia
 maszynowego;
 stopnie z zachowanego historycznego materiału znacznie
 zabrudzone;
 posadzki w zakrystiach w prezbiterium (ceramiczna
 glazurowana i ceglana) zachowane w dobrym stanie.

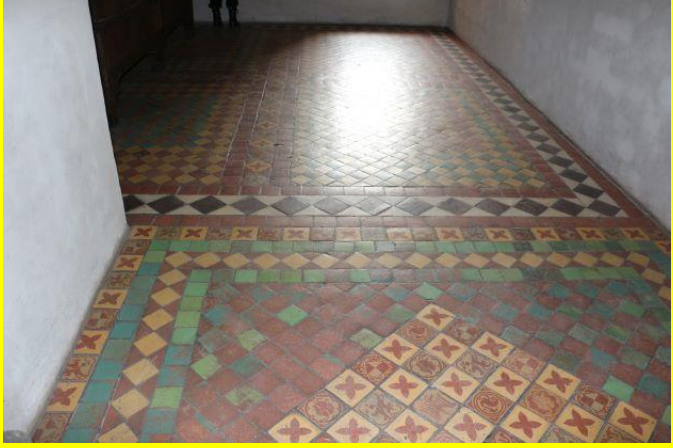
<p>12</p>	<p>ZAKRYSTIA KOŚCIOŁA NMP</p> <p>Rodzaj posadzki: ceramiczna, glazurowana</p> <p>Czas: Conrad Steinbrecht</p> <p>Stan obecny: płytki zmatowione i poszarzałe, najbardziej w strefie ciągu komunikacji, przy drzwiach, warstwa glazurowana mocniej wytarta na wejściu</p>	<p>24</p>

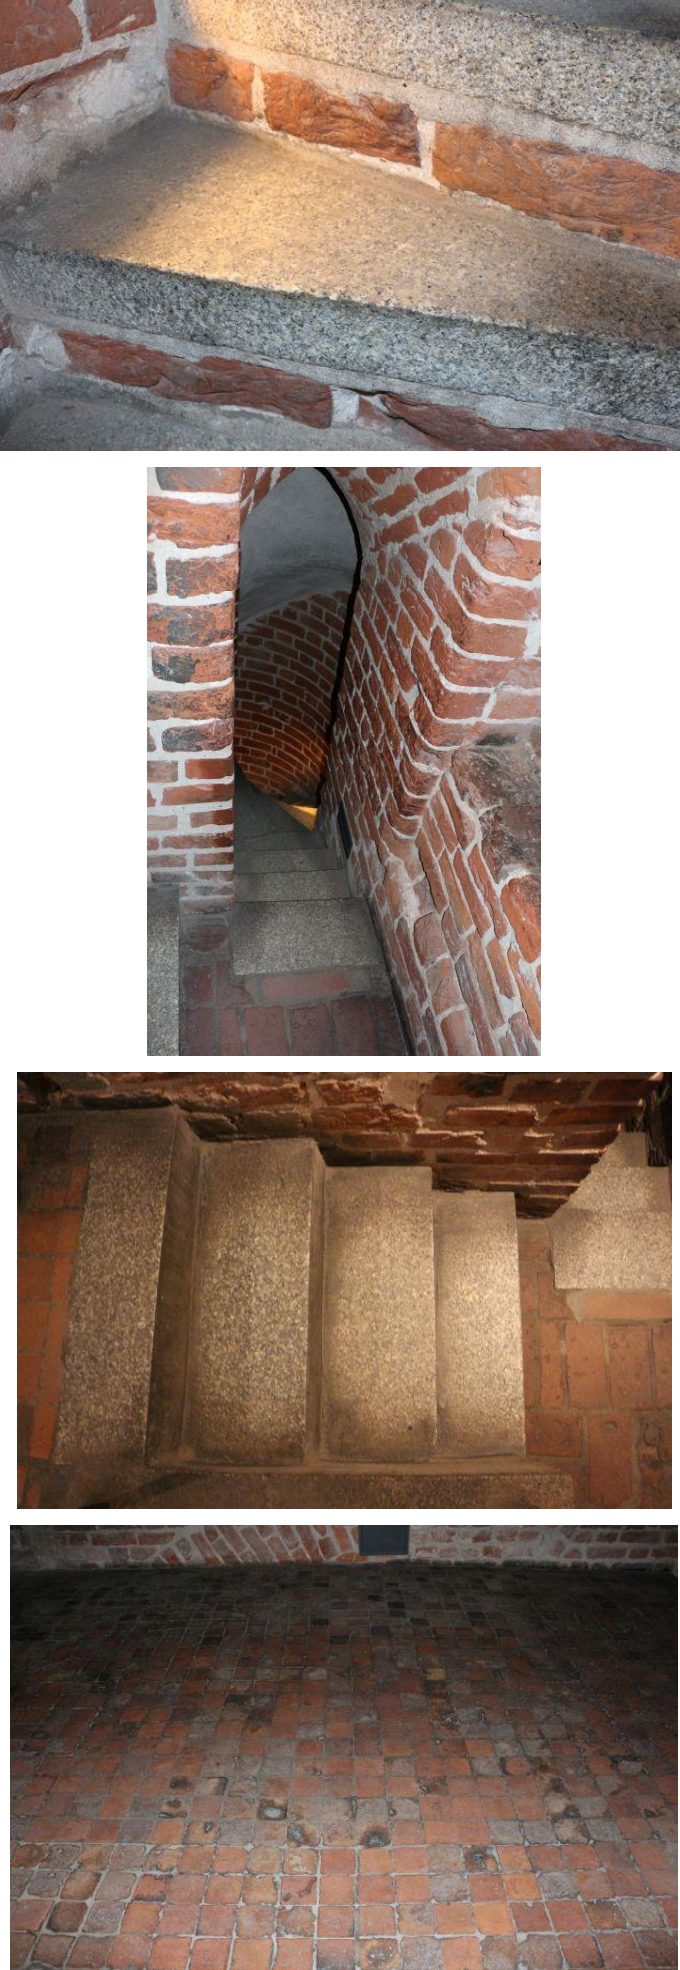
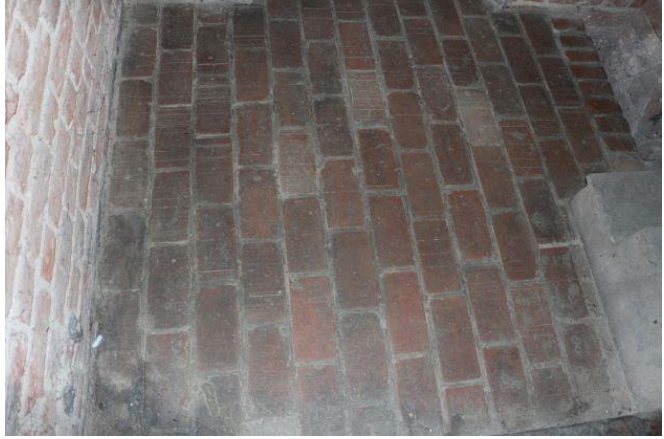
<p>13</p>	<p>KLATKA SCHODOWA WIODĄCA Z ZAKRYSTII DO SALI WYSTAW CZASOWYCH (w wieży głównej)</p> <p>Rodzaj posadzki: granitowa, ceramiczna, ceglana</p> <p>Czas: Conrad Steinbrecht</p> <p>Stan obecny: kamienne stopnie poszarzałe, brudne po bokach, pod ścianami; posadzka ceramiczna znacznie przetarta, z brudnymi plamami, zabrudzenia zwłaszcza w spoinach i zagłębieniach</p>	<p>33</p>

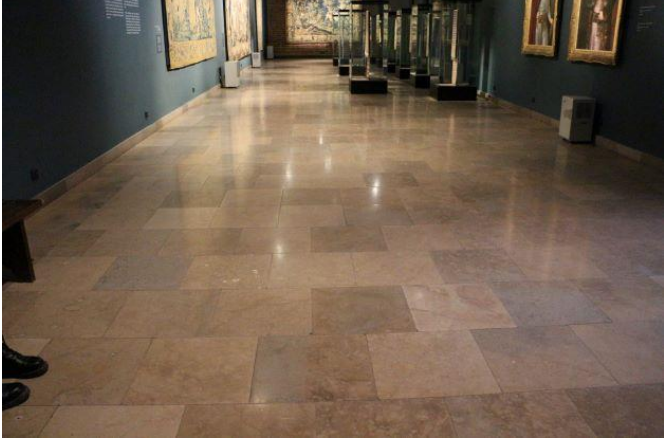
<p>14</p>	<p>SALA WYSTAW CZASOWYCH Rodzaj posadzki: wapień zbity Czas: współczesna Stan obecny: dobry</p>	<p>173</p>

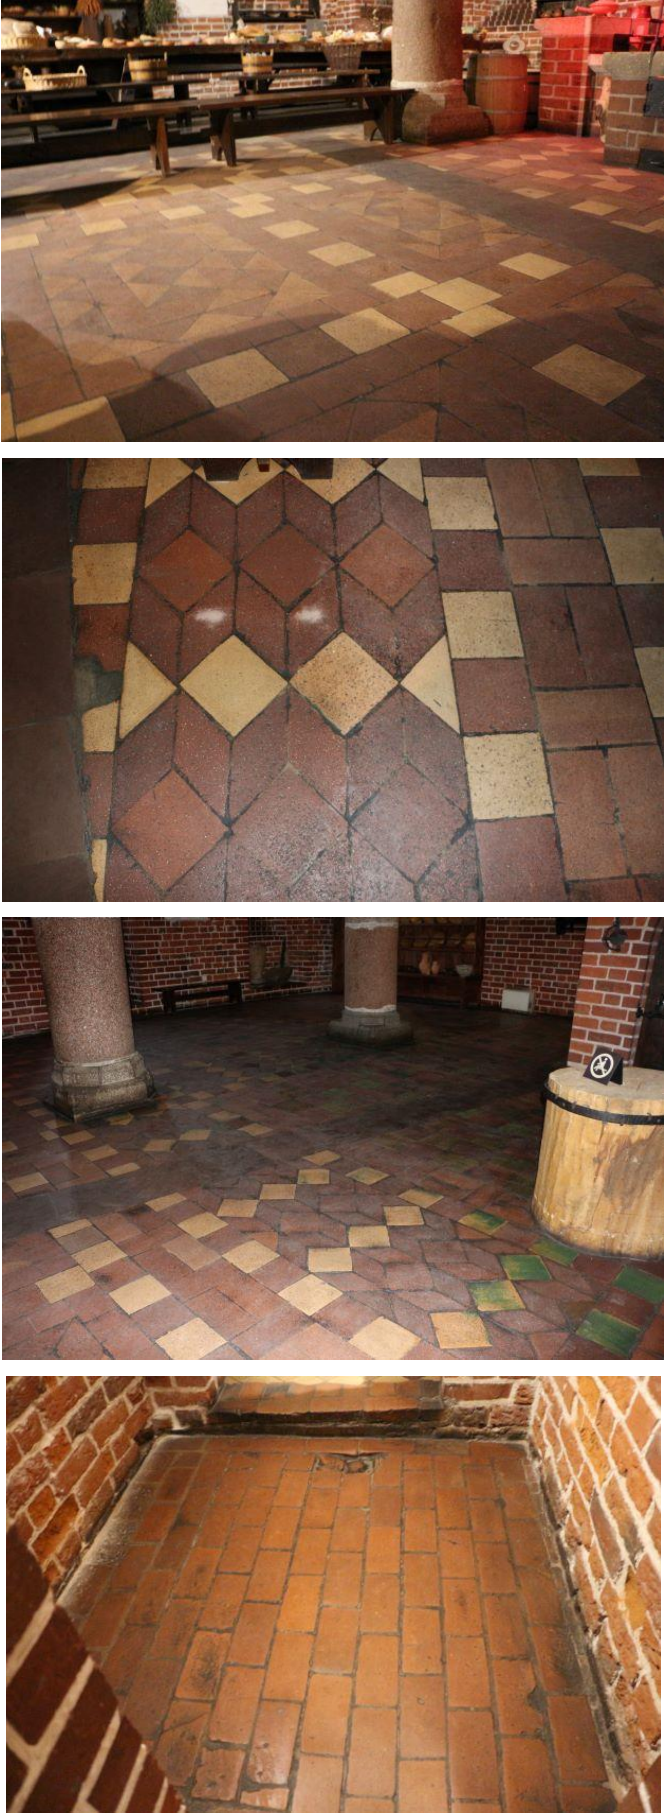
<p>15</p>	<p>KUCHNIA Rodzaj posadzki: ceramiczna, glazurowana, wapienna Czas: Conrad Steinbrecht Stan obecny: matowe, przetarte, poszarzałe; glazura mocno wytarta, wyraźny kontrast między strefą ruchu turystycznego w stosunku do strefy poza ruchem (granica ławek, stołu); zabrudzenia w spoinach i zagłębieniach;</p>	<p>167</p>

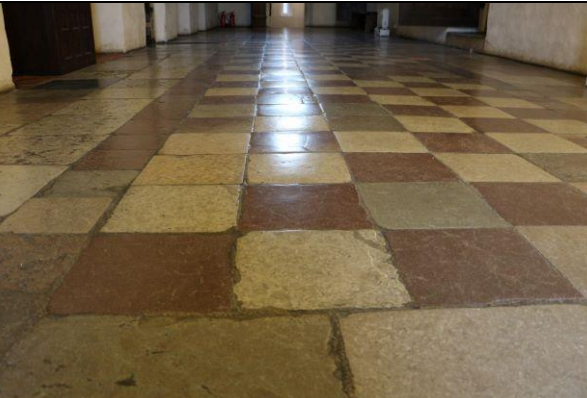
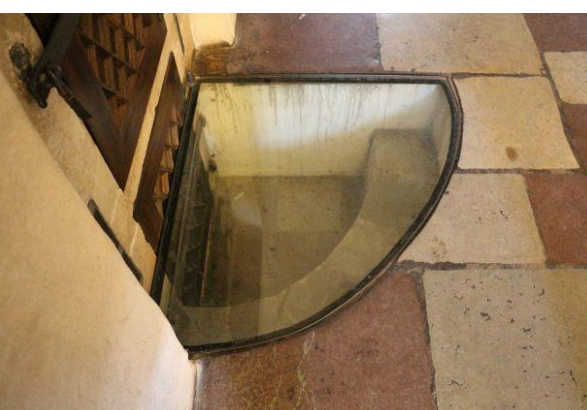
29	<p>KOMNATA WIELKIEGO MISTRZA</p> <p>Rodzaj posadzki: ceramiczna glazurowana</p> <p>Czas: Conrad Steinbrecht</p> <p>Stan obecny: matowa, zakurzona;</p> <p>mocno starta glazura w strefie komunikacji</p>	61	 
30	<p>GARDEROBA Z GDANISKIEM + SCHODY DO WIELKIEGO REFEKTARZA</p> <p>Rodzaj posadzki: wapienna</p> <p>Czas: wtórnie użyty materiał średniowieczny i z okresu konserwacji romantycznej (około 1820-25)</p> <p>Stan obecny: matowa; brud w zagłębieniach i szczelinach;</p> <p>przy oczyszczaniu należy uważać aby nie tworzyć zacieków w zagłębieniu szafy (za szybą)</p>	82

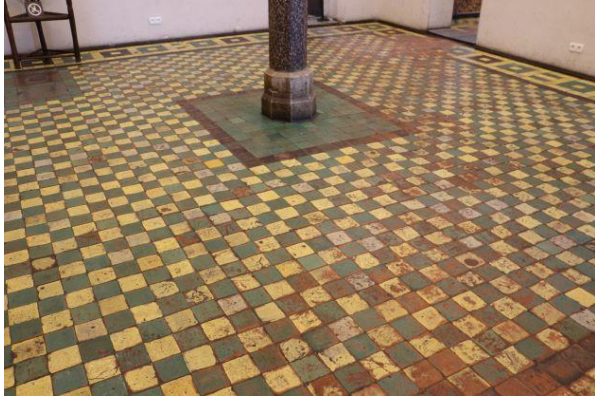
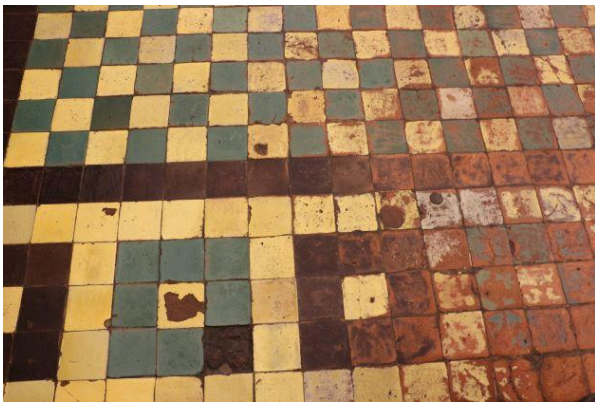
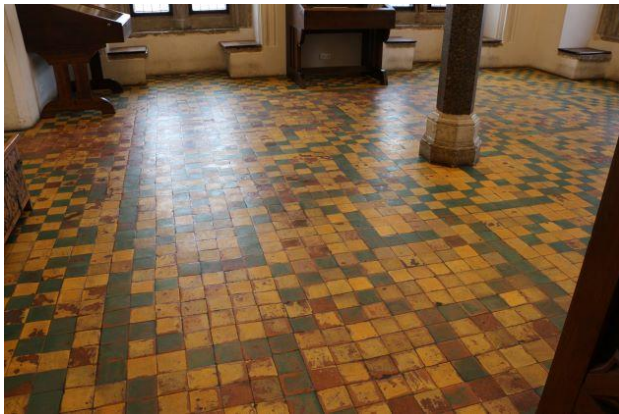
<p>33</p>	<p>KANCELARIA (4 pomieszczenia)</p> <p>Rodzaj posadzki: ceramiczna, glazurowana</p> <p>Czas: Conrad Steinbrecht</p> <p>Stan obecny: stan dobry/ średni - równomierny w 4 salach; matowa i przetarta w strefie ruchu, po bokach zachowała żywe barwy; miejscowo występują głębsze ubytki czerepu</p>	<p>196</p>

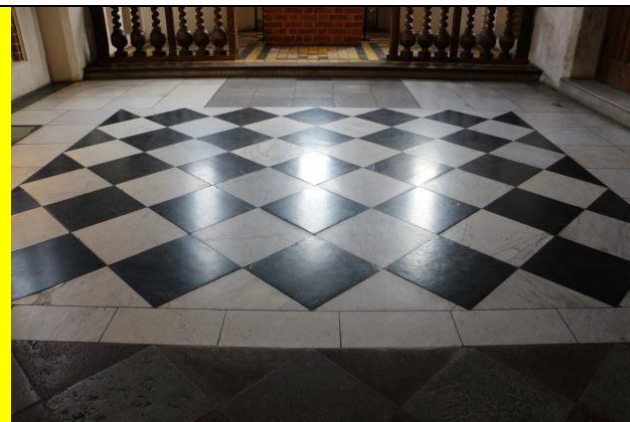
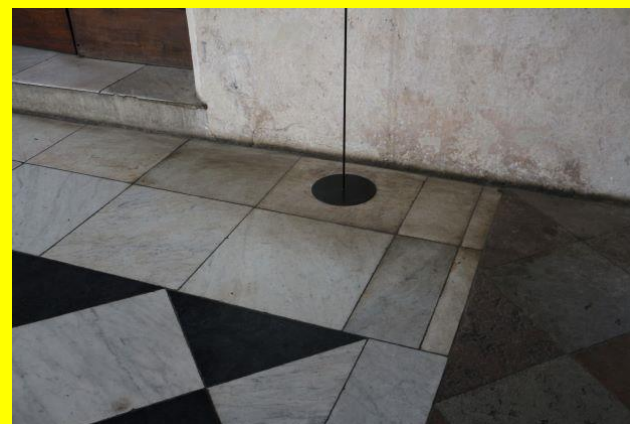
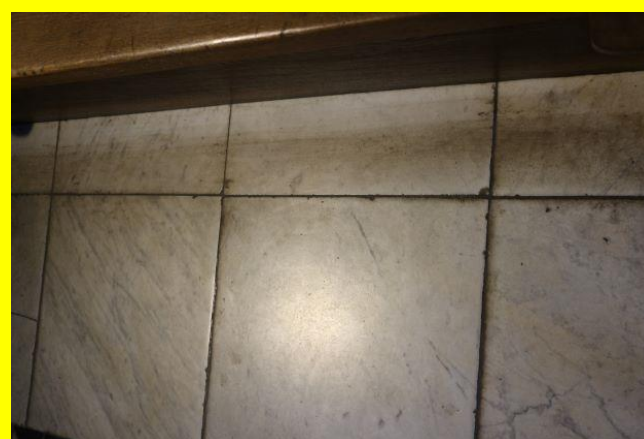
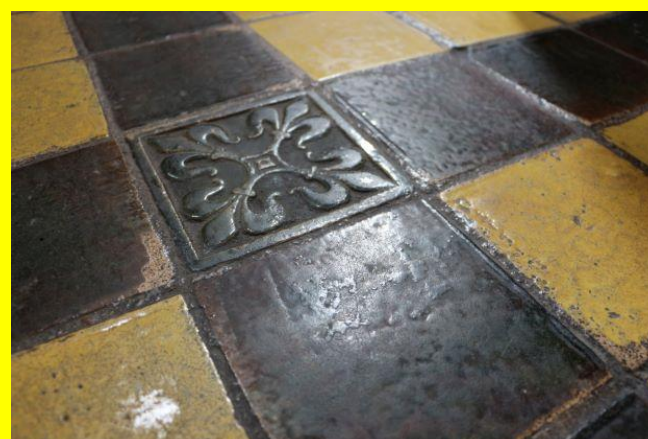
KAPLICA ŚW. KATARZYNY

Rodzaj posadzki: wapienna, ceramiczna glazurowana, współczesna

Czas: ok 1820, Conrad Steinbrecht

Stan obecny: zabrudzenia przy ścianach, brud w strukturze płytek z okresu romantycznego.

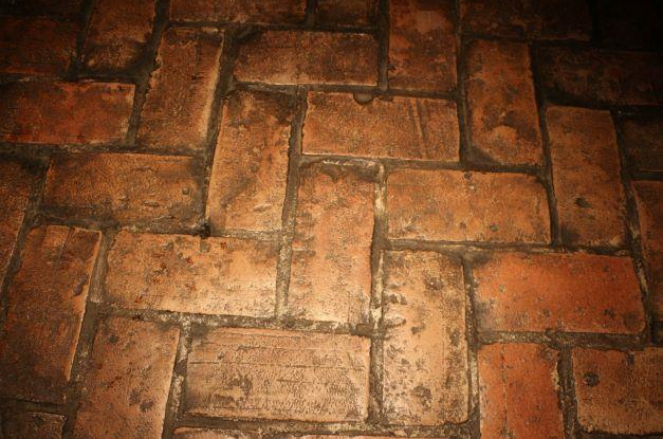
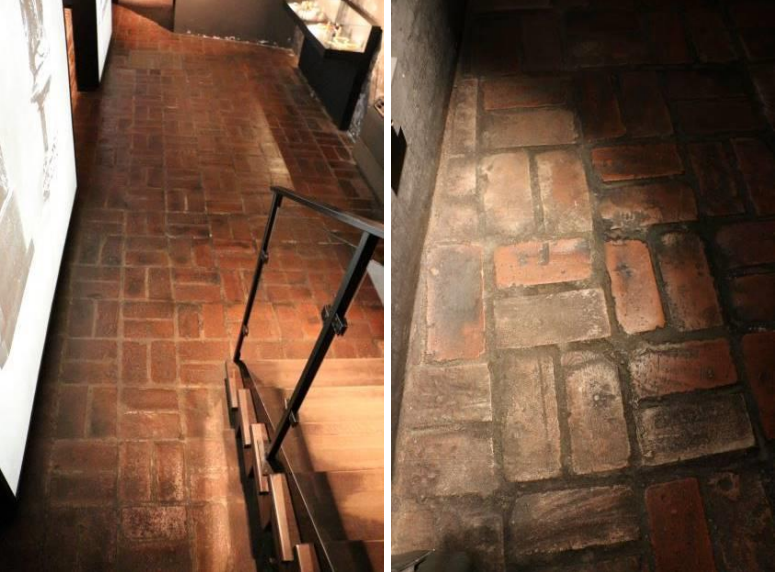
39	<p>SALA KONCERTOWA</p> <p>Rodzaj posadzki: ceramiczna, glazurowana Czas: Conrad Steinbrecht Stan obecny:</p>	300	
40	<p>PASAŻ + PRZEDSIONEK</p> <p>Rodzaj posadzki: ceramiczna, glazurowana Czas: Conrad Steinbrecht Stan obecny: matowa; glazura mocno wytarta, mniejsze przetarcie i brud w spoinach niż w miejscach większego natężenia ruchu turystycznego; zabrudzenia przy krawędziach ścian; w przedsiönku płyta wapienna przetarta przy otwieraniu drzwi; duży głęboki ubytek przy schodach.</p>	100	       
41	<p>HALABARDA (bursztyn)</p> <p>Rodzaj posadzki: ceglana Czas: Conrad Steinbrecht, współczesna Stan obecny: zabrudzona w spoinach, ciemne plamy (pozostałości preparatu zmieszane z brudem) w zagłębieniach, drewniane stopnie wymagają impregnacji; miejscowo elementy bardziej ścierane w wyniku ruchu turystycznego.</p>	460

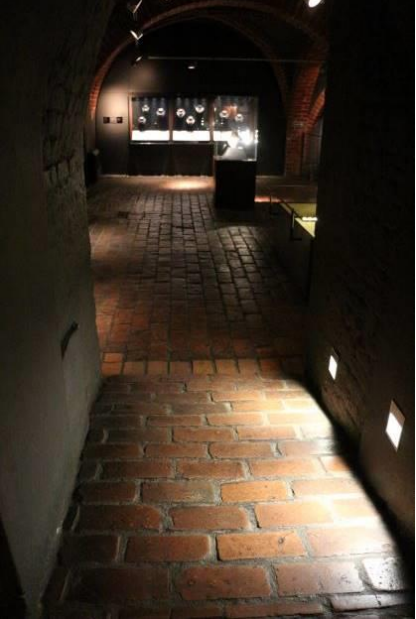
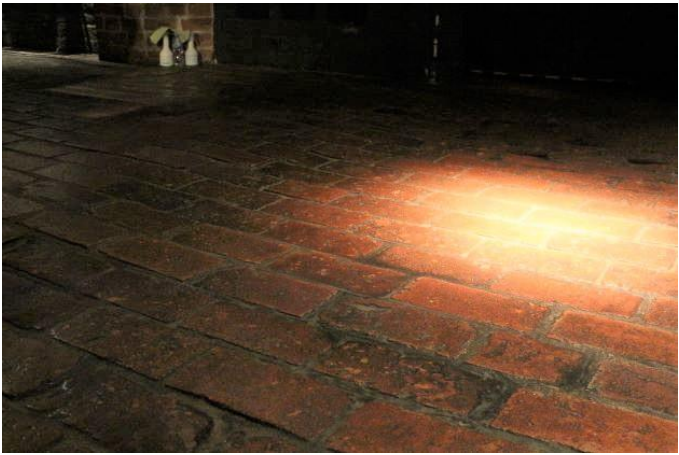
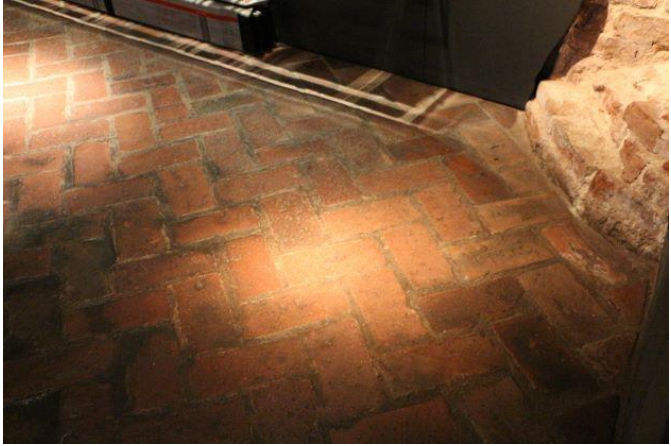
<p>42 SALA NAROŻNA PRZY HALABARDZIE</p> <p>Rodzaj posadzki: ceglana</p> <p>Czas: Conrad Steinbrecht, współczesna</p> <p>Stan obecny: ciemne plamy, pozostałości preparatu; zabrudzenia i ubytki w spoinach</p>	<p>114</p>

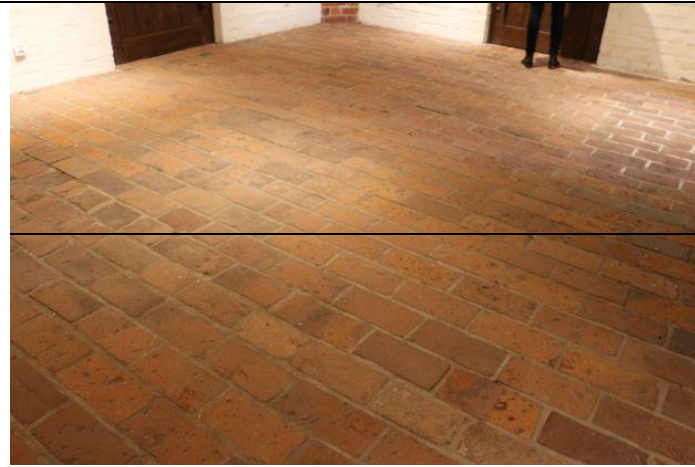
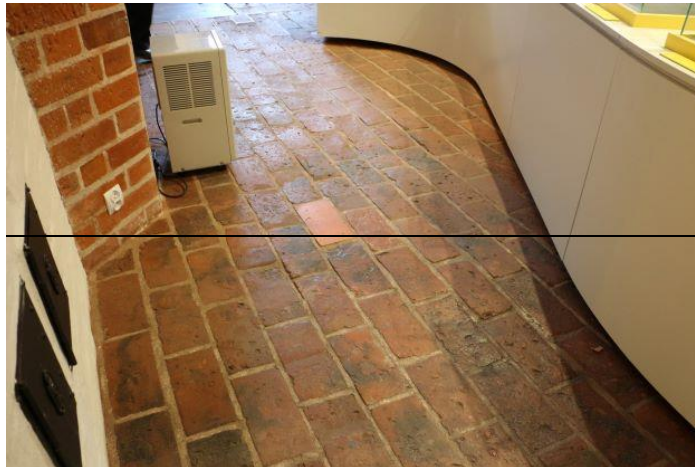
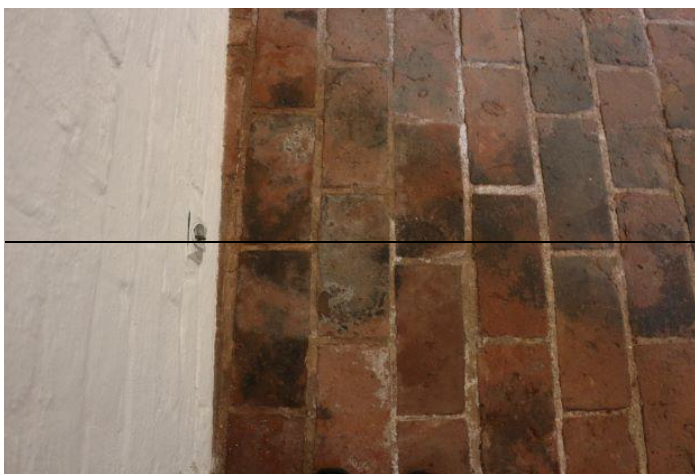
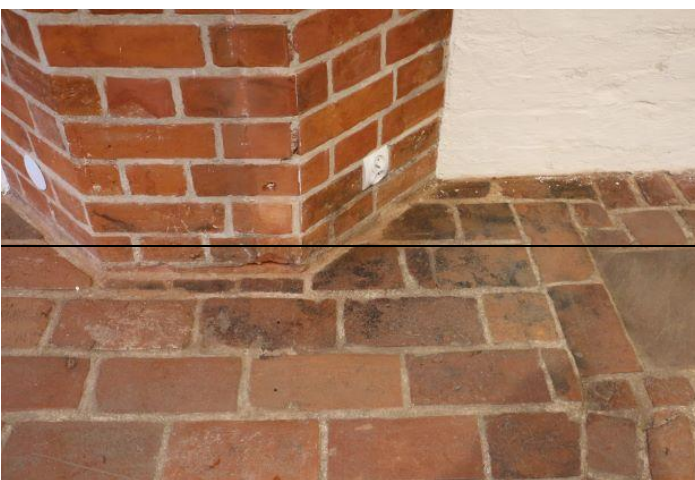
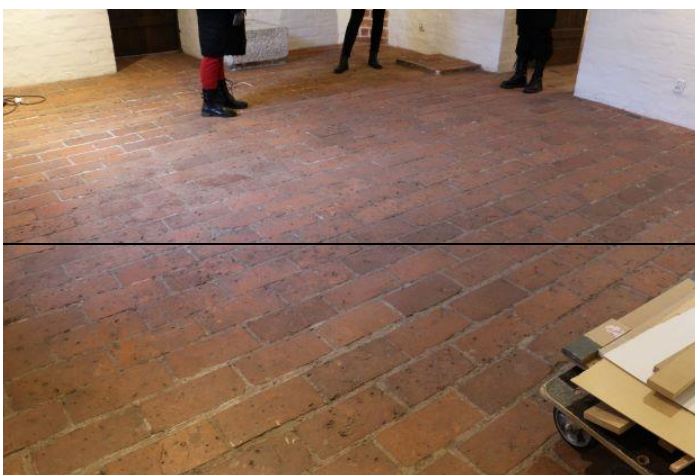
Rodzaj posadzki: ceglana, o dużej porowatości

Czas: Conrad Steinbrecht

Stan obecny: matowe;
widoczne plamy, zawilgocenia w sali wystaw czasowych

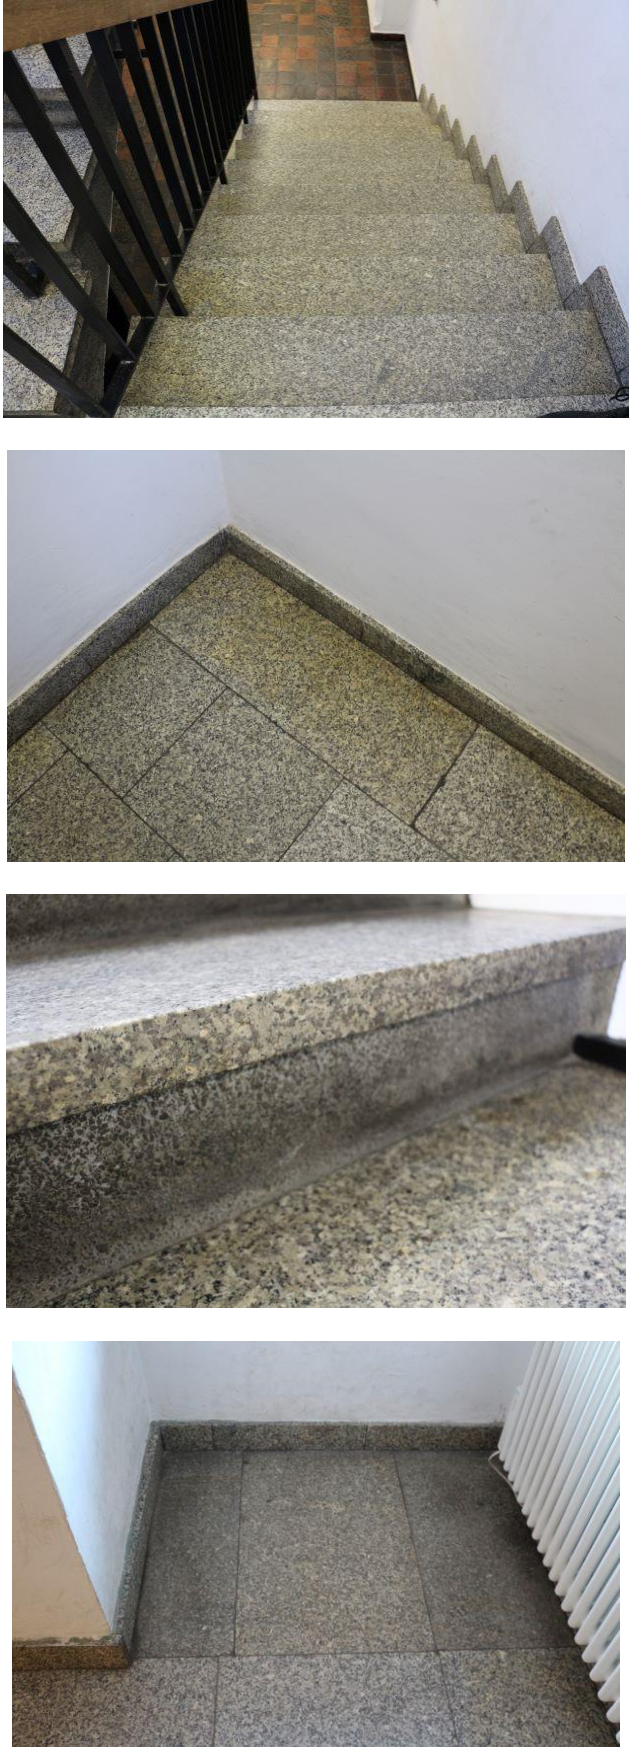
<p>44 GŁÓWNA KLATKA SCHODOWA</p> <p>Rodzaj posadzki: granitowa</p> <p>Czas: współczesna</p> <p>Stan obecny: kamień poźółkły; przyczernienia w narożnikach stopnic i podstopnic</p>	<p>70</p>

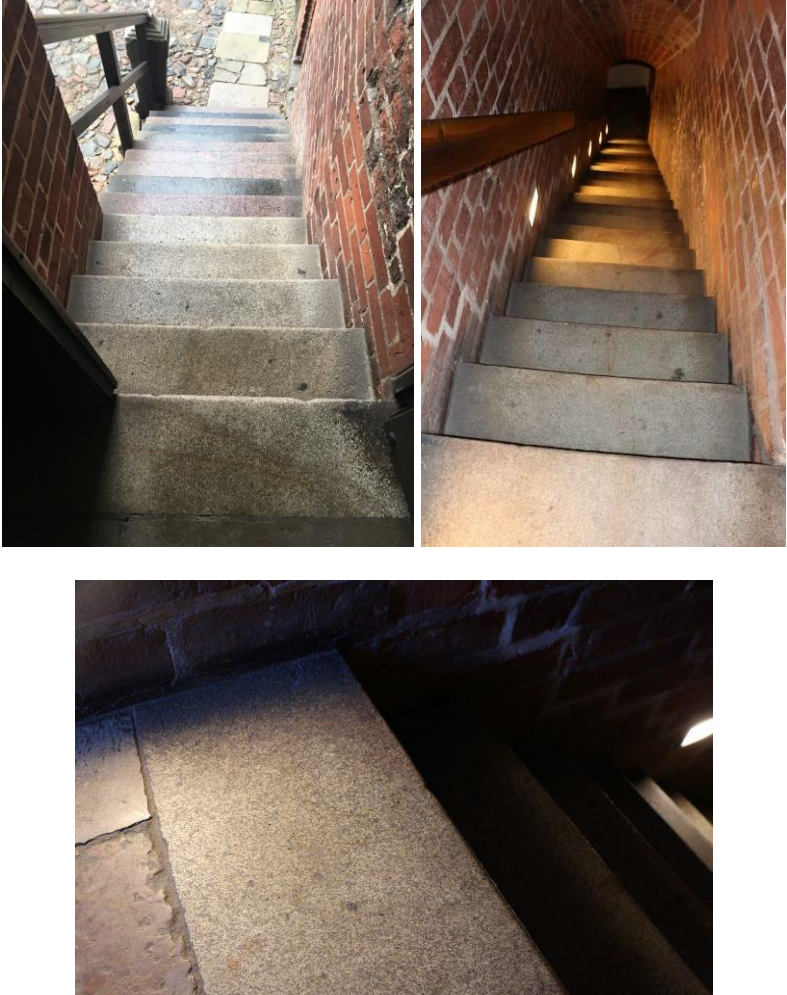
<p>45 KLATKA SCHODOWA „POD DĘBEM”</p> <p>Rodzaj posadzki: granitowa</p> <p>Czas: Conrad Steinbrecht</p> <p>Stan obecny: stopnie matowe, po bokach zabrudzone</p>	<p>11</p>

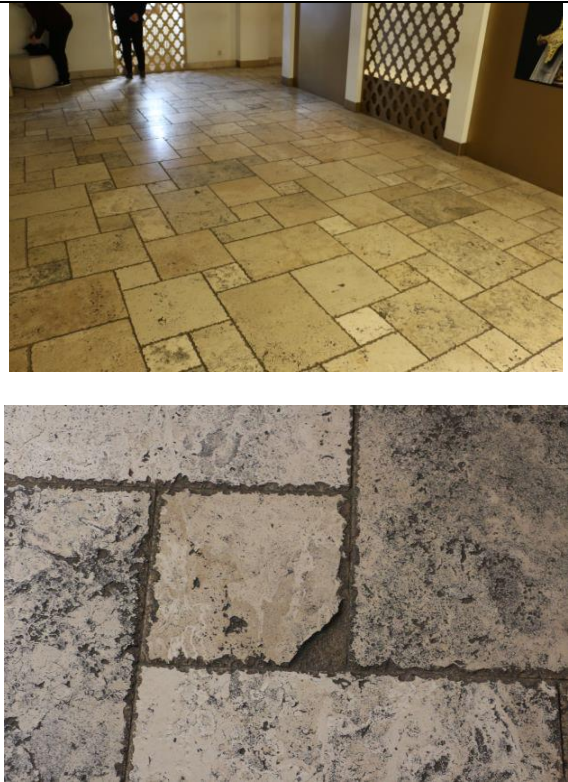
46	<p>SALA WYSTAWY „ORIENT UZBROJENIE PERSKIE INDOPERSKIE I TURECKIE” WRAZ ZE SCHODAMI</p> <p>Rodzaj posadzki: trawertyn Czas: współczesny Stan obecny: dobry</p>	184

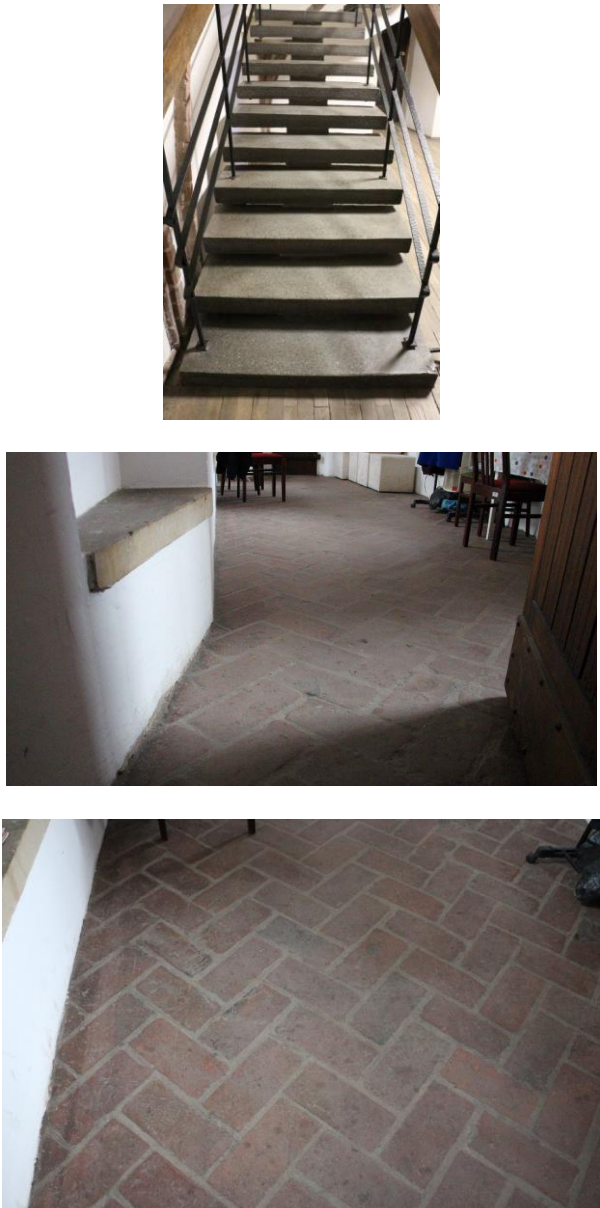
47	<p>POMIESZCZENIE PRZEJŚCIOWE NA I PIĘTRZE I POMIESZCZENIE SOCJALNE POD WYSTAWĄ ORIENTU</p> <p>Rodzaj posadzki: lastriko, ceglana Czas: współczesna, Conrad Steinbrecht Stan obecny: dobry, mocno zabrudzona, matowa</p>	39

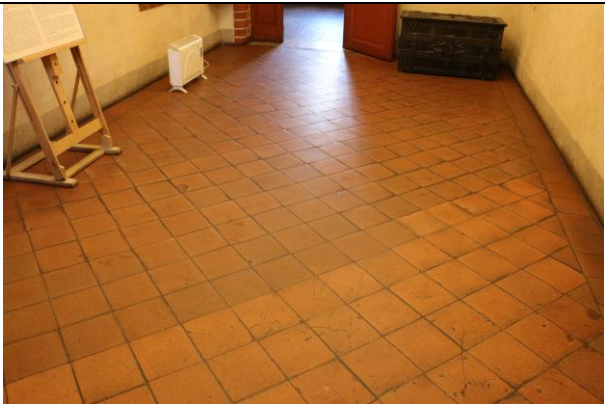
48	<p>INFIRMERIA</p> <p>Rodzaj posadzki: ceramiczna, glazurowana Czas: Conrad Steinbrecht Stan obecny: warstwa glazury w różnym stopniu wytarta, zmatowienie, zabrudzenia zgromadzone w obrębie schodków, zagłębień, spoin, narożników</p>	255
