DOKUMENTACJA STANU POSADZEK NA ZAMKU WYSOKIM I ŚREDNIM MUZEUM ZAMKOWEGO W MALBORKU

I. ZAMEK WYSOKI W MALBORKU

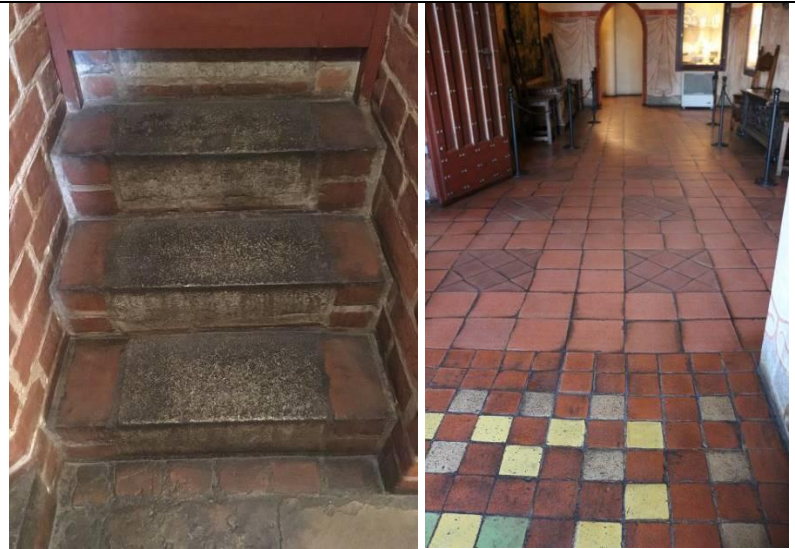
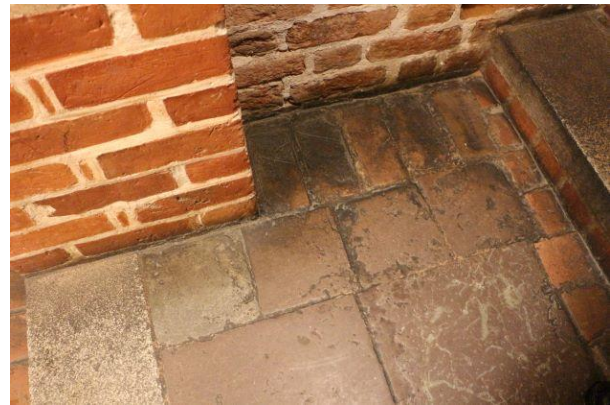
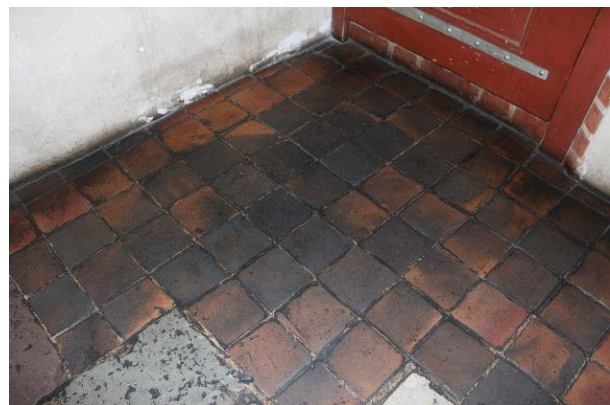
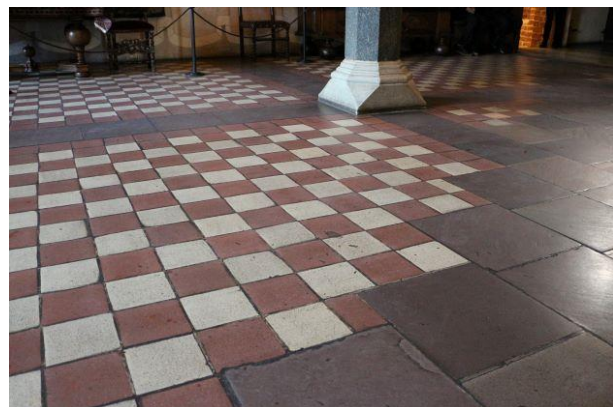
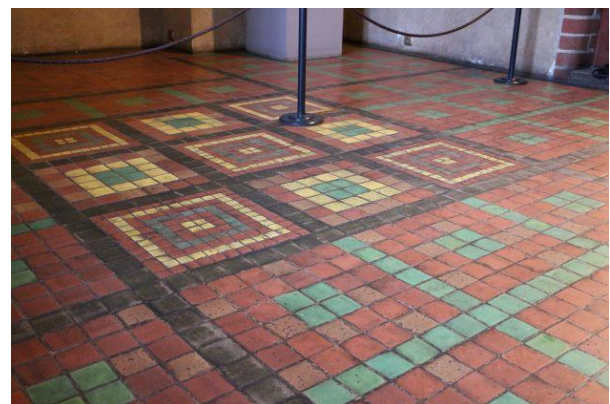
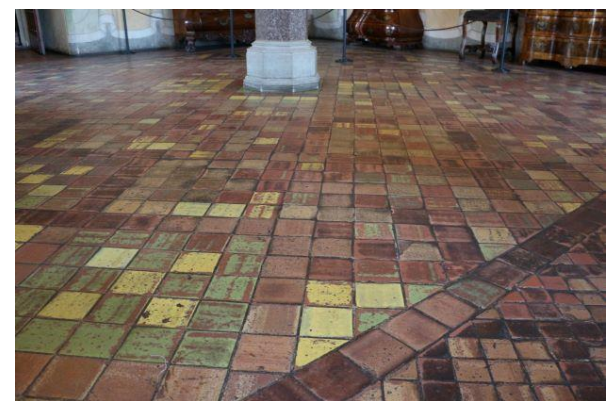
<p>49</p>	<p>ŁAZNIA INFIRMERII</p> <p>Rodzaj posadzki: bruk, ceramiczna</p> <p>Czas: Conrad Steinbrecht</p> <p>Stan obecny: połysk po zastosowaniu preparatów</p>	<p>86</p>	  <p>The photographs show a floor made of irregular, rounded stones. The top image shows the floor in a dimly lit, somewhat dark state. The middle image shows the floor after treatment, appearing much brighter and more reflective. The bottom image is a close-up of the stone surface, showing its texture and the sheen from the treatment.</p>
<p>50</p>	<p>WYSTAWA „TRZY WIEKI W RZECZPOSPOLITEJ” NA STRYCHACH NAD INFIRMERIA</p> <p>Rodzaj posadzki: ceramiczna, ceglana</p> <p>Czas: Conrad Steinbrecht, gotycka/współczesne uzupełnienia</p> <p>Stan obecny: dobry, zabrudzenia w spoinach, w części wystawowej z posadzką ceglana zachowany połysk powłoki ochronnej</p>	<p>425</p>	  <p>The photographs show a floor made of rectangular bricks in various shades of red and orange. The top image shows a wide view of the floor. The middle image shows a close-up of the brickwork, highlighting the mortar joints. The bottom image shows another section of the brick floor, possibly a different part of the exhibition area.</p>
